EDIFICIO SCOLASTICO “R. FUCINI” PONSACCO

**ANALISI DI VULNERABILITÀ SISMICA e STATICA
AI SENSI DELLE NORME TECNICHE PER LE COSTRUZIONI
PROGETTO DEL NUOVO EDIFICIO SCOLASTICO**

Ing. Andrea CECCONI - Ing. Paolo FORMICHI
Ponsacco 10.12.2018

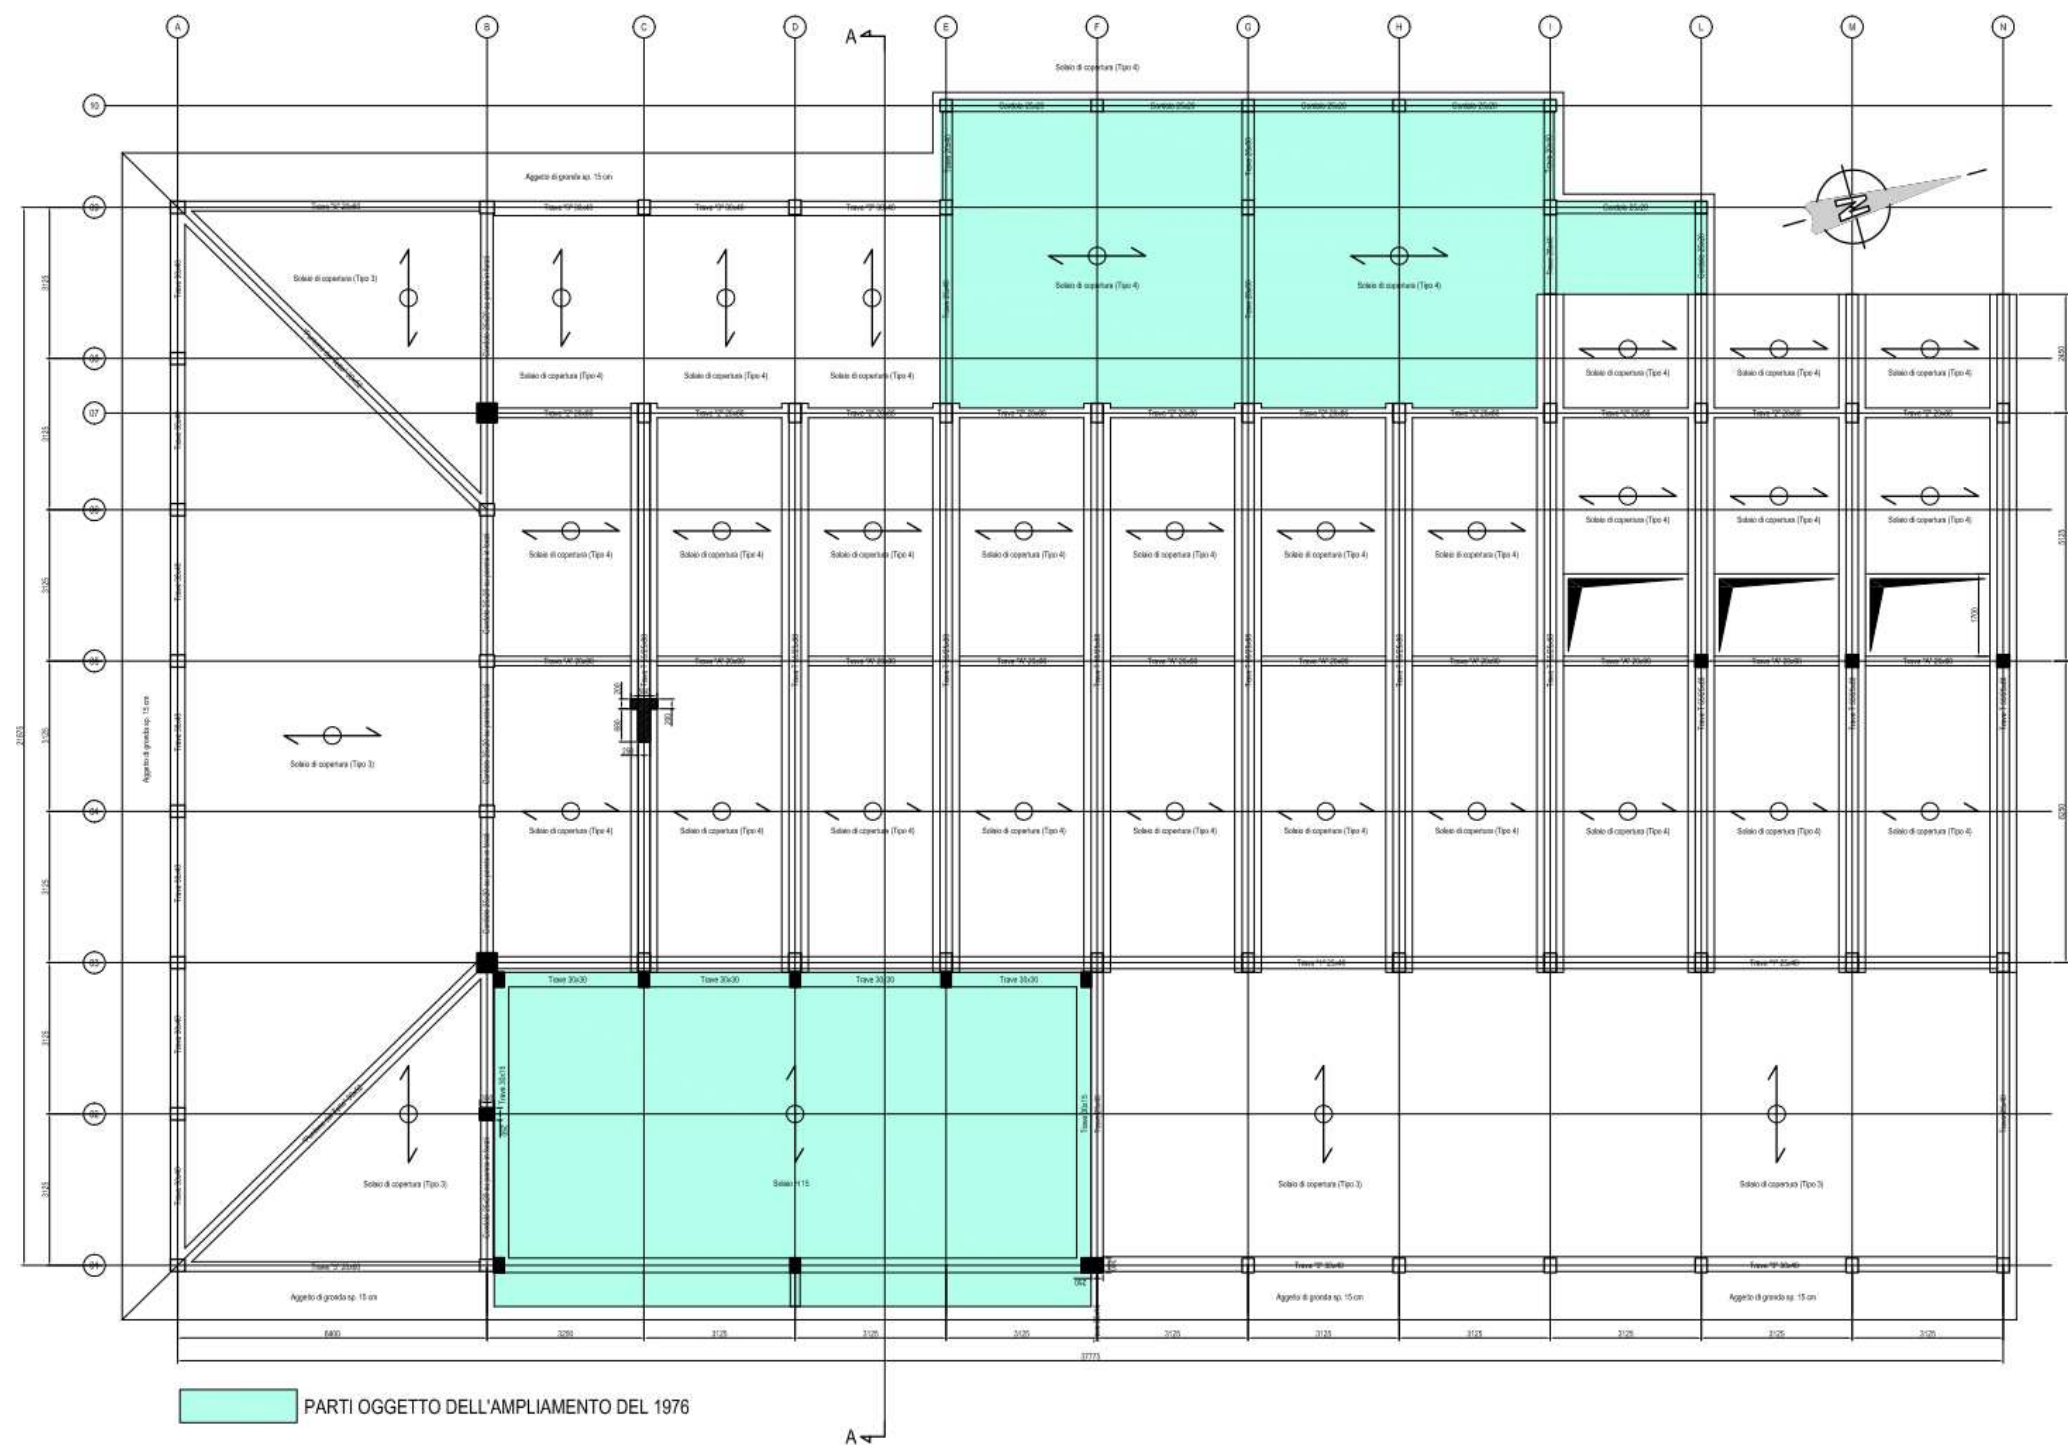
CARPENTERIA DELLA COPERTURA

Pilastri:

- **25x30 cm** per le stilate perimetrali;
- **25x40 cm** per le campate interne, a sostegno delle travi di copertura dell'atrio centrale (Sala Attività Collettive);
- **40x40 cm** per due pilastri posti alle estremità sud dell'atrio centrale;
- **20x30 cm** e **25x25 cm** per le parti dell'ampliamento del 1976.

Travi:

- Travi a T di copertura dell'atrio centrale, **altezza totale pari a 88 cm**, larghezza della piattabanda superiore **55 cm**, **spessore dell'anima 25 cm** e spessore della **piattabanda superiore 20 cm**, su luce totale di circa **11.50 m**;
- Travi **rettangolari 20x90 cm** di collegamento delle travi principali a T di cui al punto precedente;
- Travi **rettangolari 30x40 cm** e **20x60 cm** ordite sul perimetro del fabbricato.

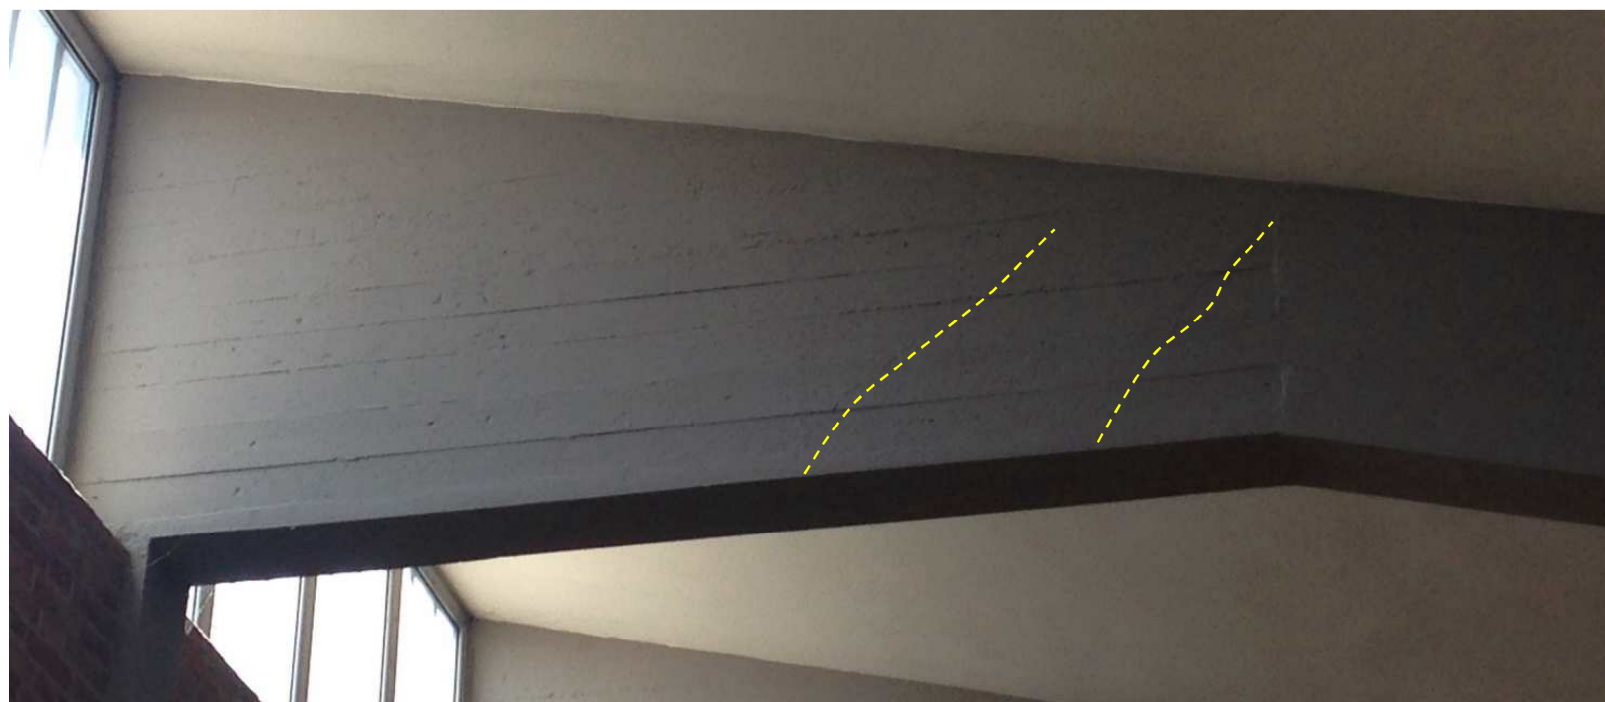
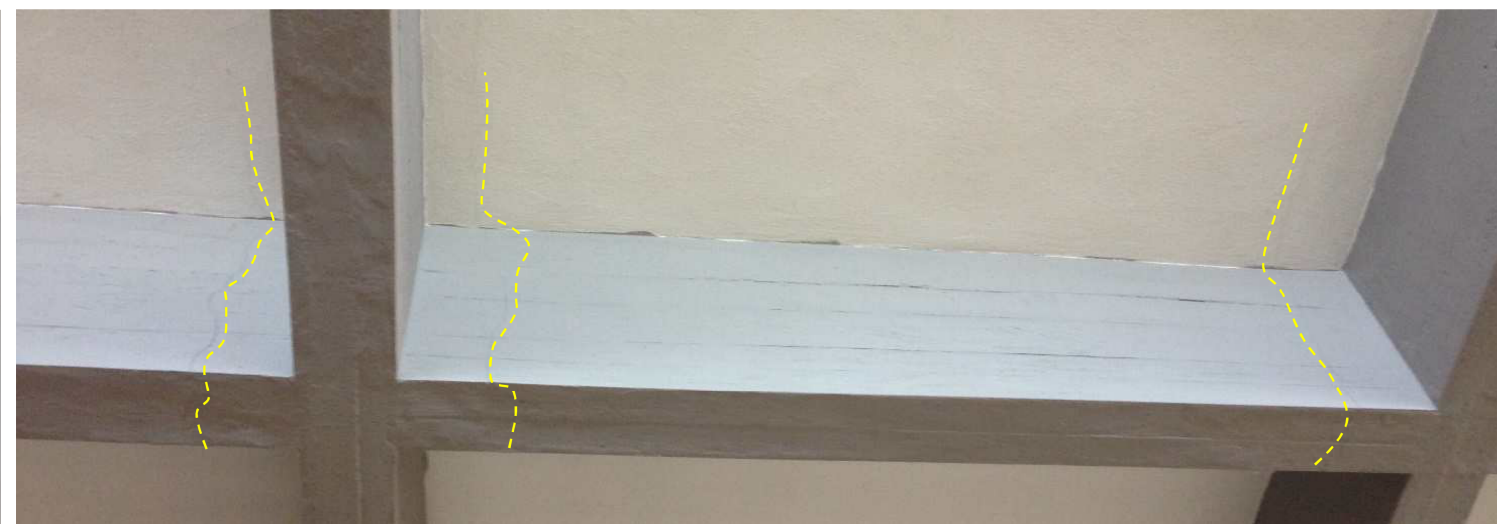
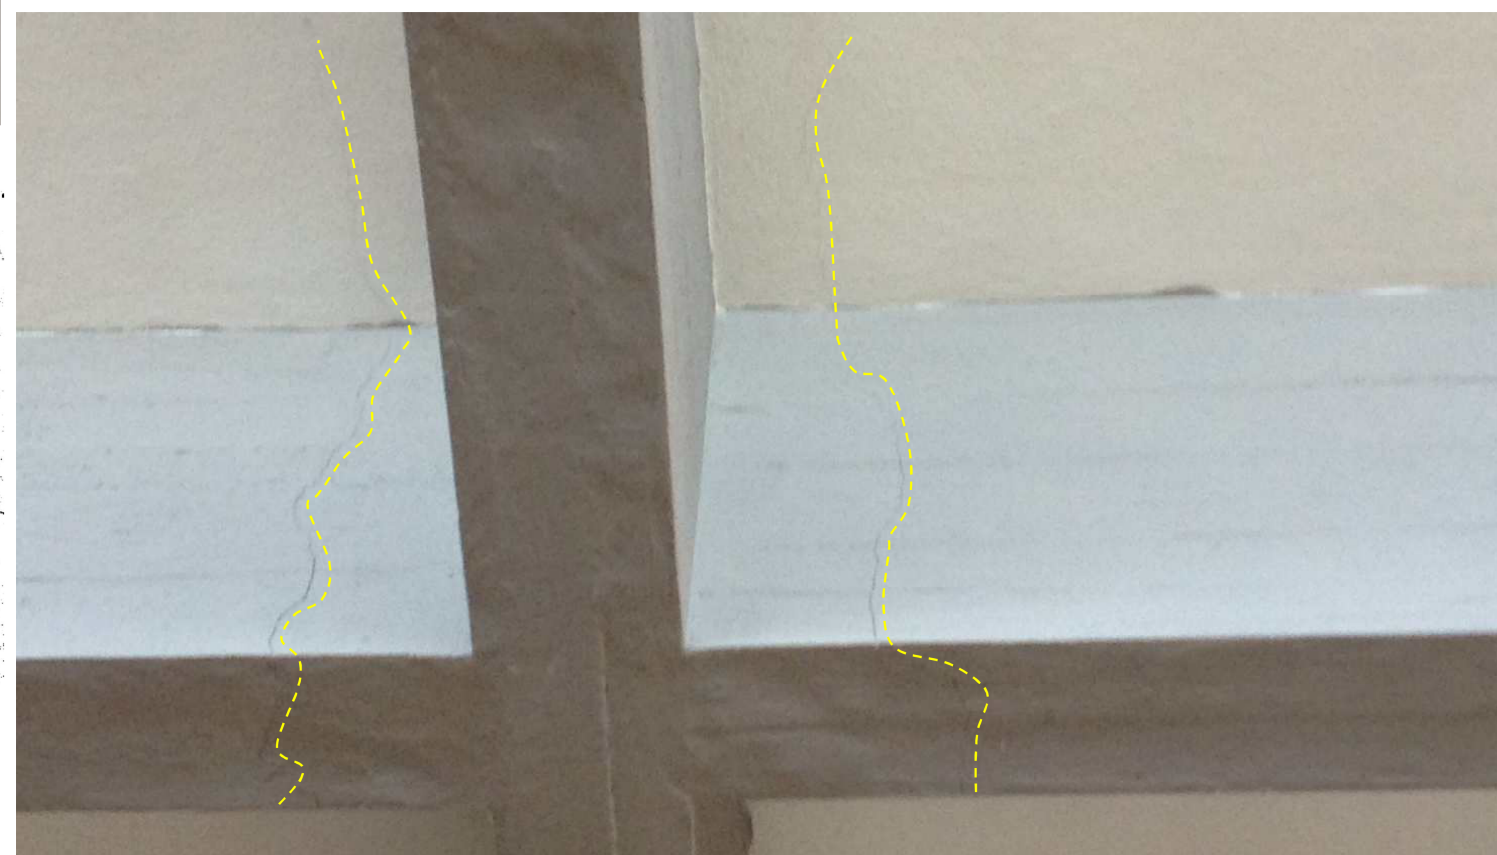
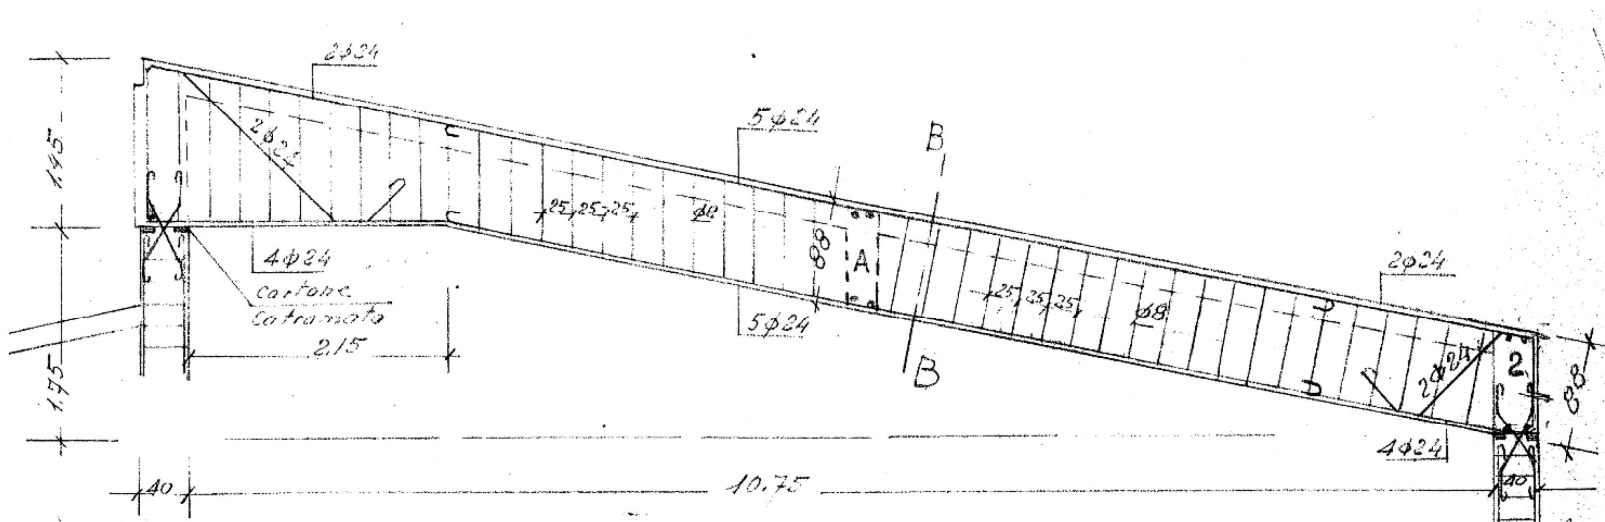
Significativo quadro fessurativo delle strutture in c.a.

- le travi principali e quelle secondarie poste a copertura del grande atrio centrale, che in maniera diffusa non risultano verificate per i soli carichi gravitazionali e climatici, presentano lesioni in più punti, riconducibili a sollecitazioni di carattere tagliante e/o flettente; tali lesioni trovano giustificazione nell'analisi dello stato di sollecitazione delle travi stesse, analizzato con la modellazione FEM e si rendono necessari interventi di consolidamento specifici, indipendenti dal comportamento sismico della struttura;

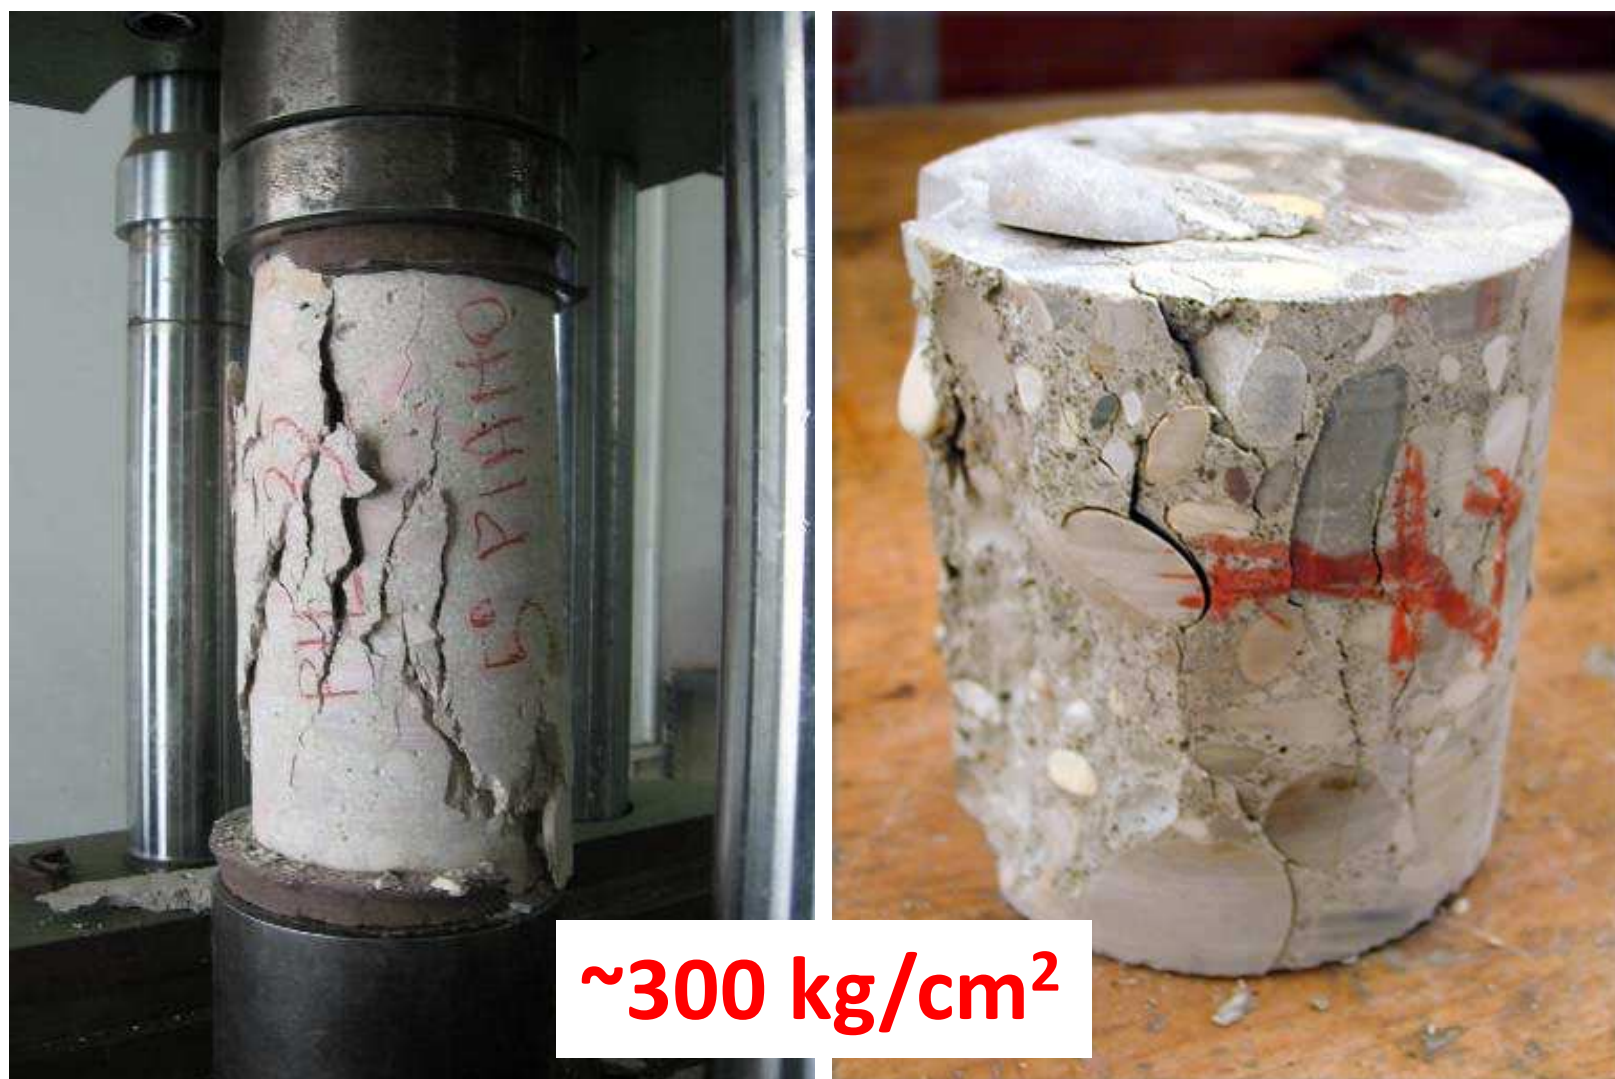
Esempi di rottura di carote di calcestruzzo con resistenza «normale» per uso strutturale

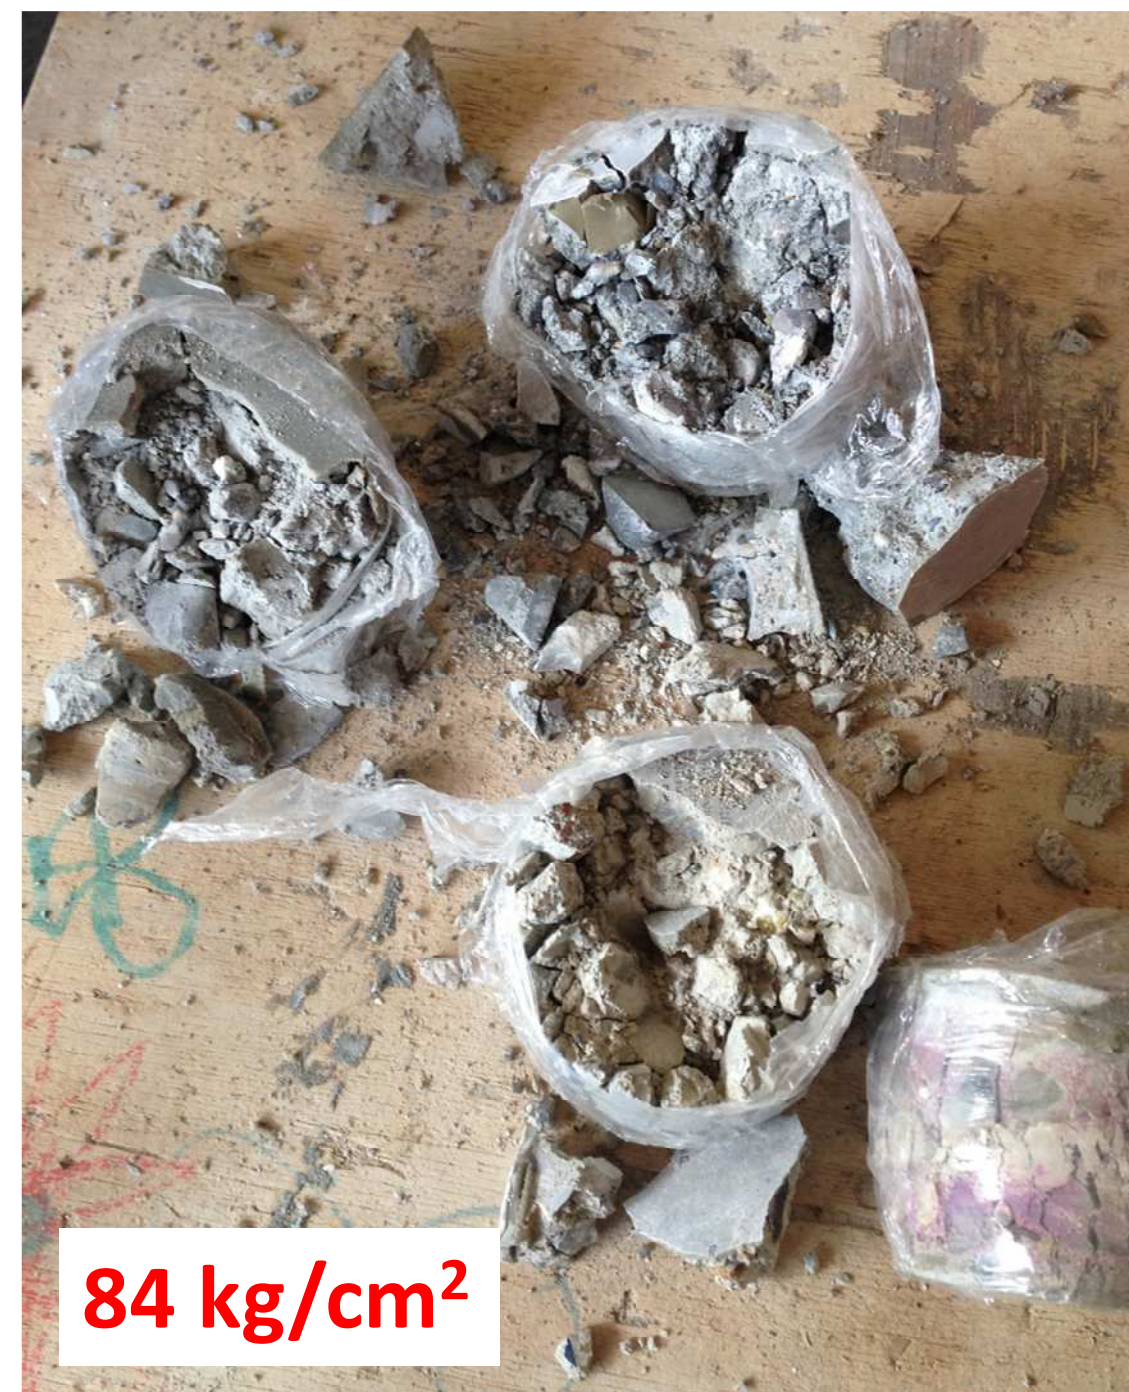
Le barre di armatura hanno mostrato caratteristiche meccaniche comparabili ad un acciaio Aq 42. **Le carote estratte dalle travi principali e secondarie hanno resistenza media di 105 kg/cm², con minimi (ben due uguali) pari a 84 kg/cm²** rilevati sulle travi di copertura principali e secondarie. **Le carote estratte dai pilastri hanno resistenza media di 138 kg/cm²**

Carote estratte dalle strutture della Scuola Fucini dopo la prova di compressione

Secondo le vigenti Norme Tecniche il Calcestruzzo per uso strutturale deve avere una resistenza di almeno 200 kg/cm²

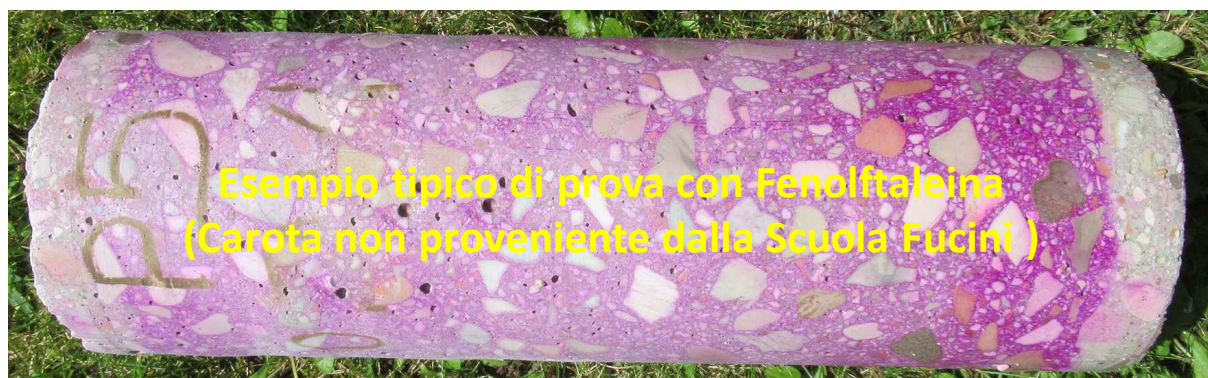
Esempio tipico di prova con Fenolftaleina (Carota non proveniente dalla Scuola Fucini)

- **Degrado del materiale**
- **Maggiore aggressione delle barre = corrosione**

Profondità di carbonatazione eccezionalmente elevate

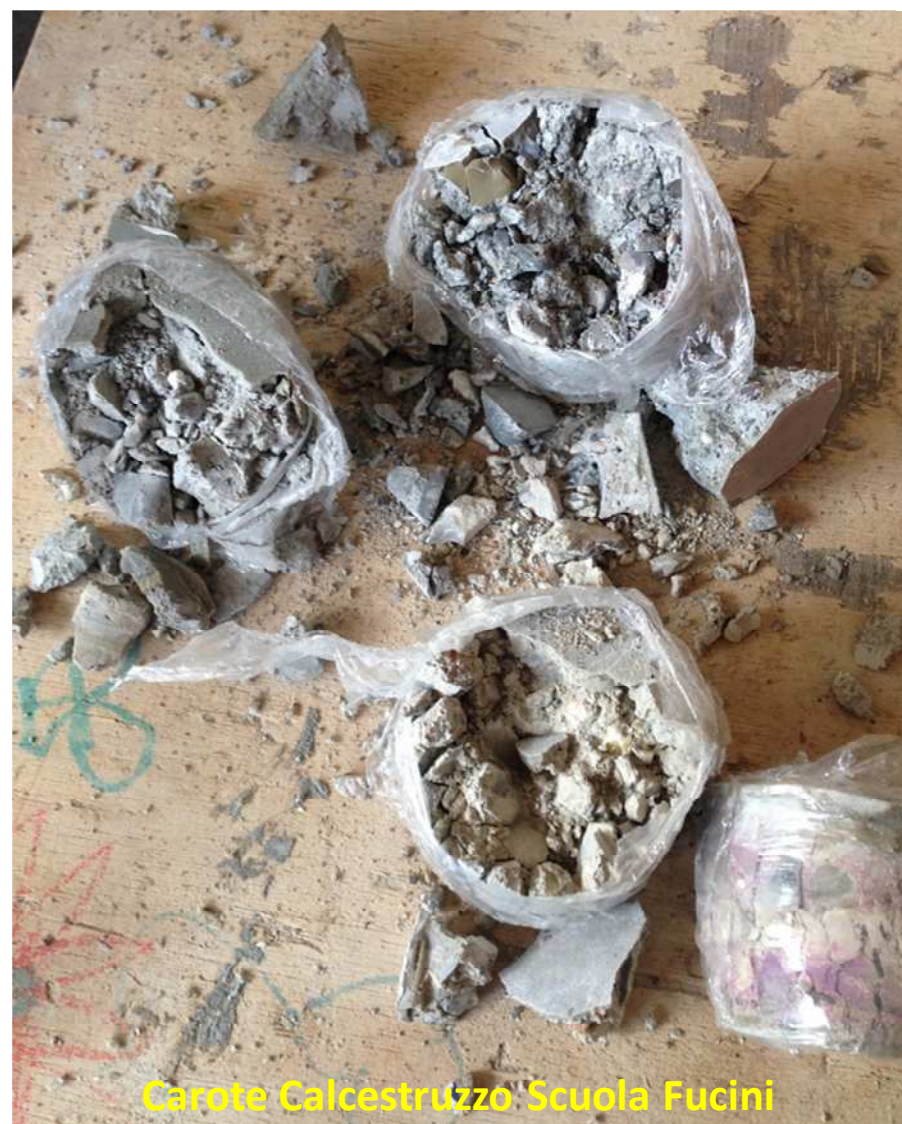
Calcestruzzo modestissimo

Difetti di realizzazione

Carote Calcestruzzo Scuola Fucini

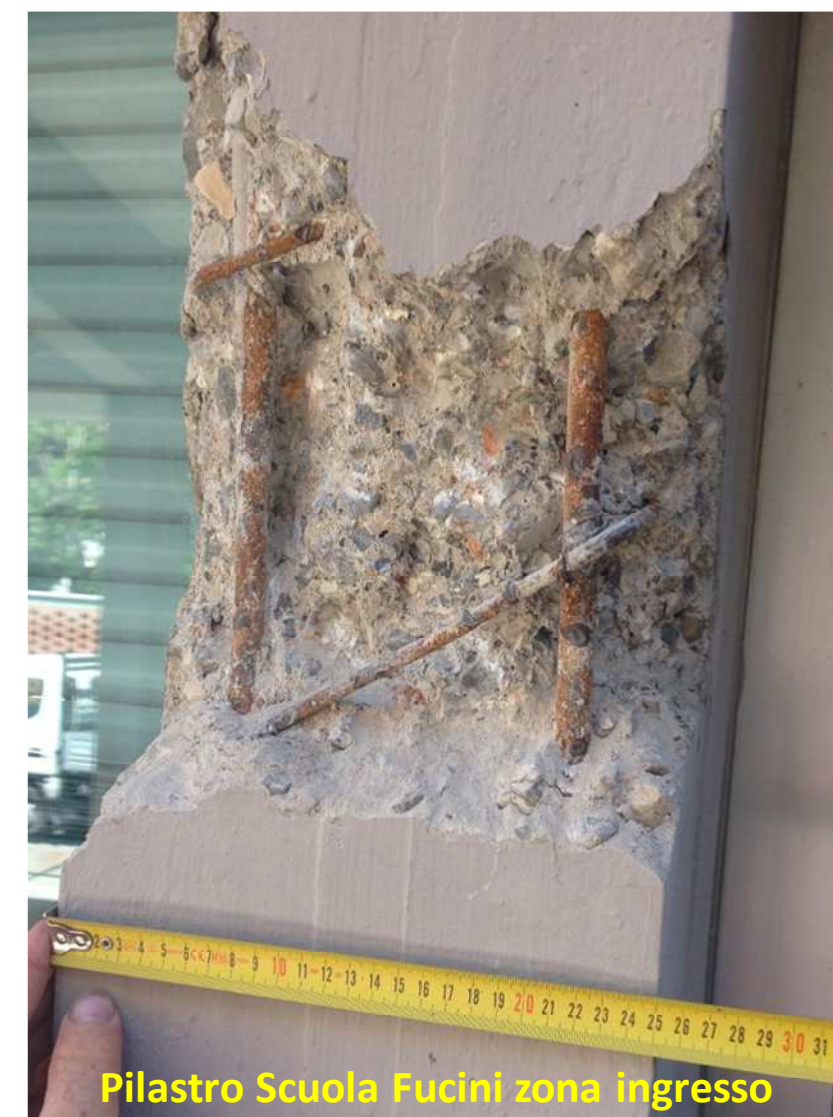
Pilastro Scuola Fucini zona ingresso

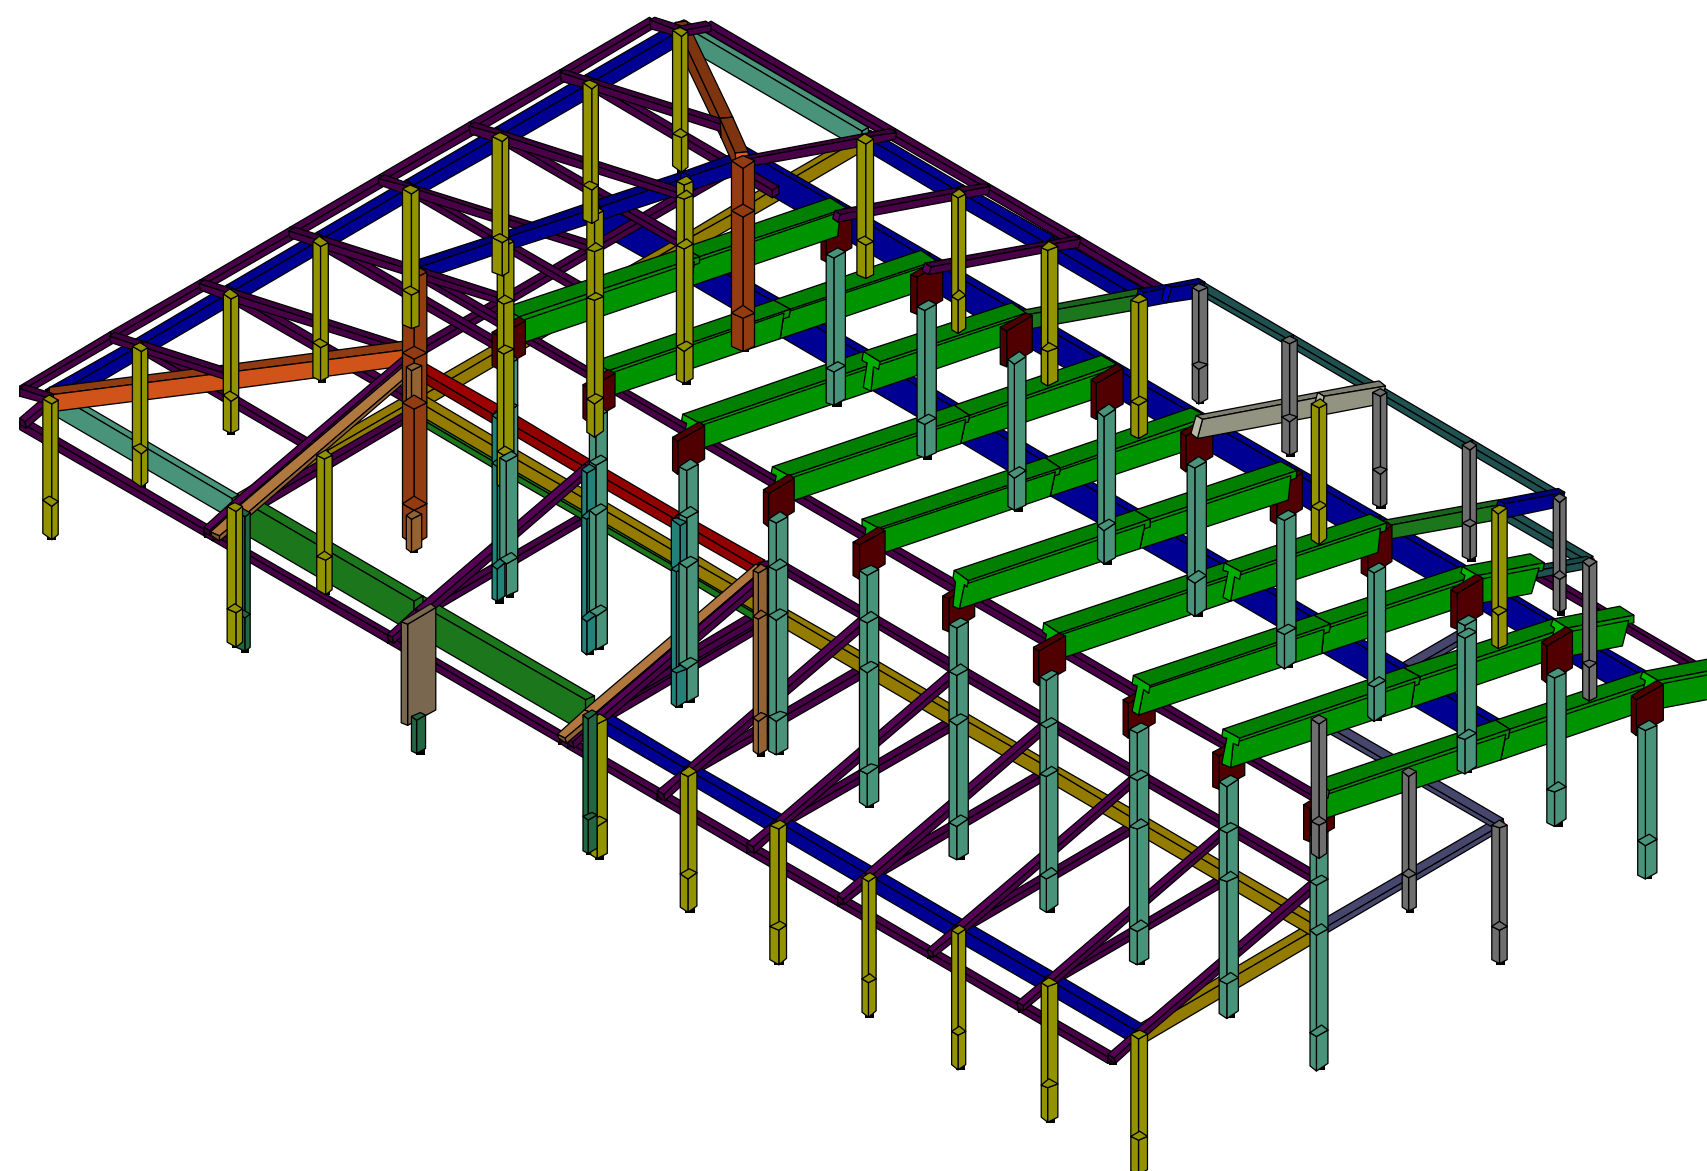
Modello numerico per il calcolo e verifica della struttura nella sua condizione attuale

- Carichi permanenti (peso proprio delle strutture e delle finiture)
- Carichi variabili (alunni, mobilio, neve, vento ecc.)
- Azioni sismiche così come previste oggi per il sito

Sollecitazione [Ed] / Resistenza [Rd] < 1,0

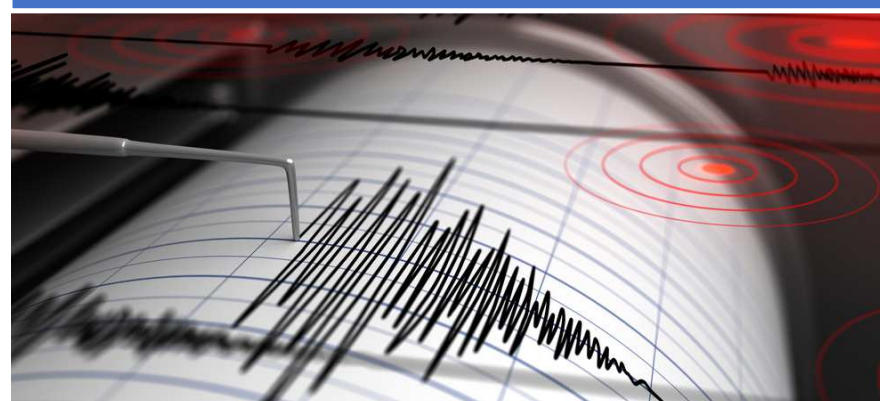
Pilastro	Max Ed/Rd pressoflessione deviata	Max Ed/Rd Taglio
Pilastro 25x30	5.49	0.93
Pilastro 25x40	3.52	1.67
Pilastro 40x40	3.93	1.29
Pilastro 25x25 (compresi pilastri Ampliamento Lato Ovest)	2.05	0.87
Pilastro 20x30 Ampliamento Lato Est (1-3)	1.32	0.35
Pilastro 20x100 Ampliamento Lato Est (2)	0.55	0.15
Pilastro 20x30 Ampliamento Lato Est (4-8)	1.69	0.21
Pilastro 20x30 Ampliamento Lato Est (5-6-7)	1.13	0.17

Considerando le Azioni Sismiche

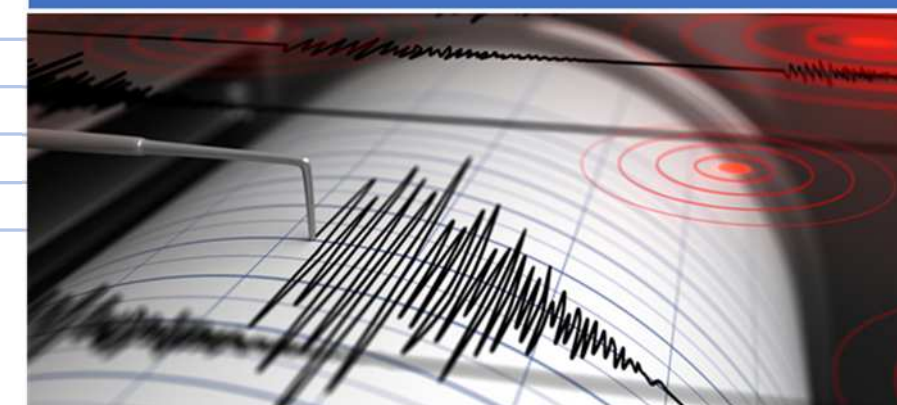
Trave	Max Ed/Rd pressoflessione deviata	Max Ed/Rd Taglio
Trave 25x40 (interna)	3.74	2.39
Trave 20x86 tipo "2"	3.78	0.80
Trave di copertura a T – Sezione appoggio con ferri piegati	-	1.17
Trave di copertura a T – Sezione corrente senza ferri piegati	1.10	1.41
Trave 30x40 (perimetrale)	2.53	1.69
Trave 20x60 tipo "5" (perimetrale)	1.01	1.20
Trave 30x52 (puntone del tetto)	0.63	1.88
Trave 20x90 tipo "A"	3.89	0.68
Trave 30x18 tipo "8"	4.00	1.05
Trave 20x40 Ampliamento Ovest	2.65	0.82
Trave 20x50 Ampliamento Ovest	1.39	0.42
Trave 25x40 Ampliamento Ovest	1.74	0.68
Cordolo 25x20 Ampliamento Ovest	1.82	0.33
Cordolo 30x15 Ampliamento Est	0.30	0.15
Cordolo 30x20 Ampliamento Est	0.76	0.15
Cordolo 30x30 Ampliamento Est	0.68	0.13
Trave 30x95 Ampliamento Est	0.41	0.94

Considerando le Azioni Sismiche

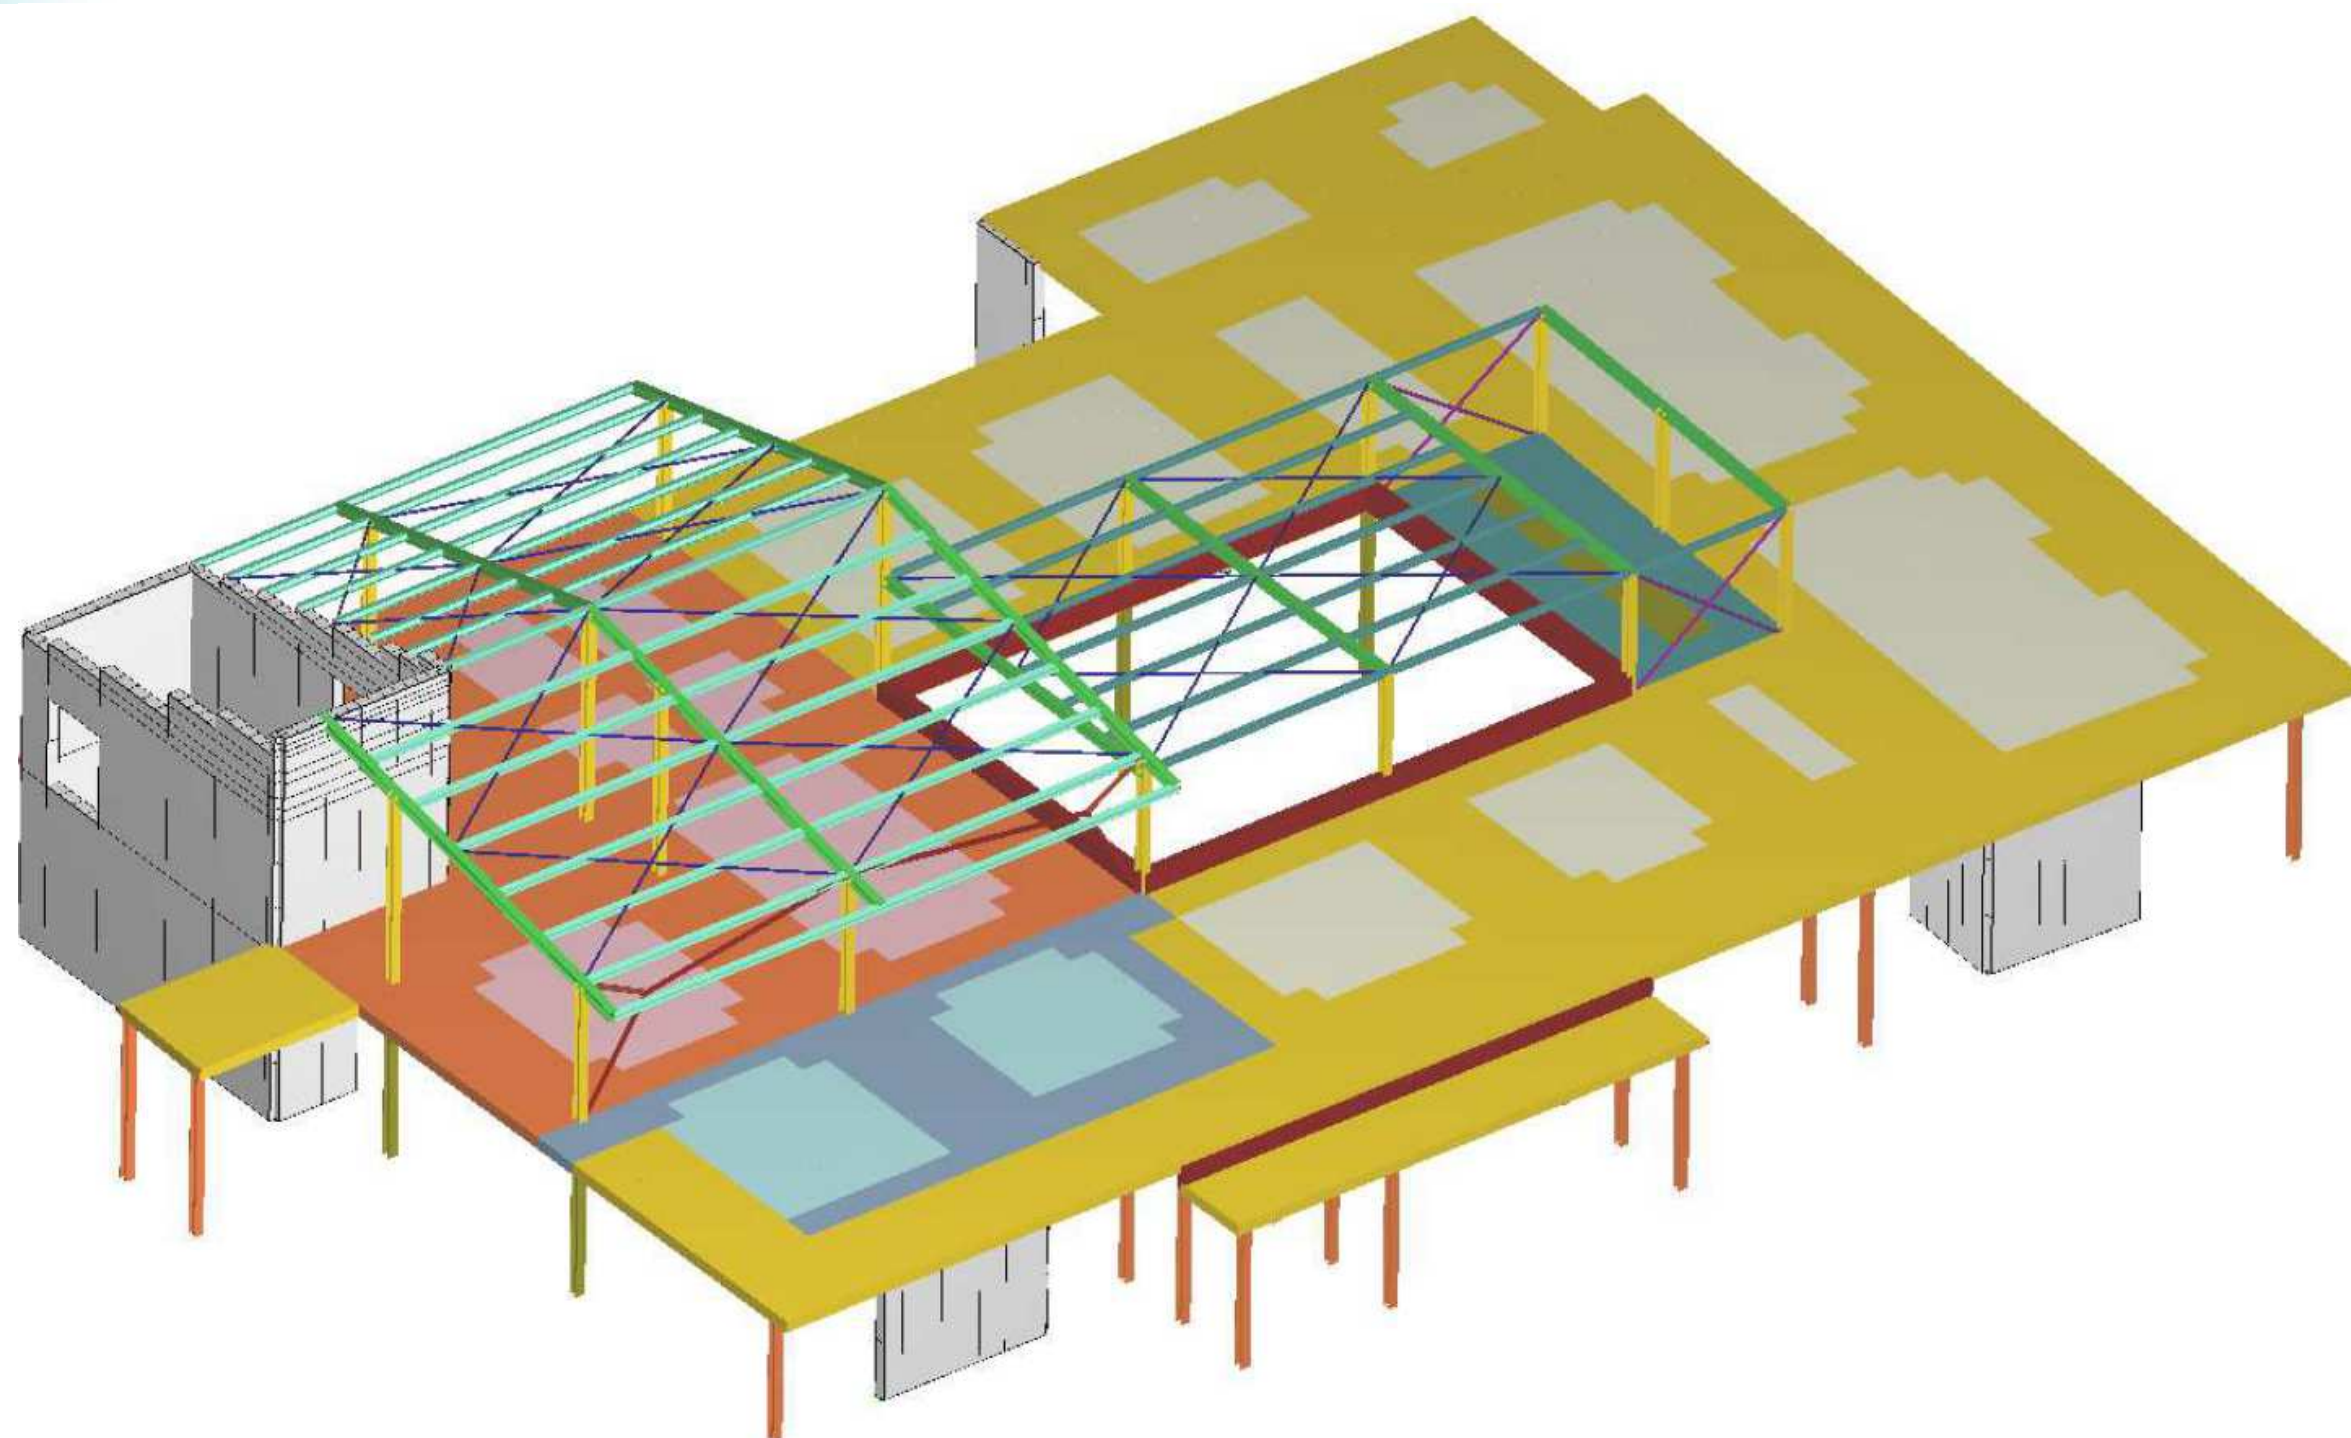
Setti in c.a. per assorbire
interamente le azioni sismiche

Tutte le considerazioni di cui sopra hanno condotto a ritenere l'intervento di demolizione e ricostruzione tecnicamente ed economicamente più conveniente rispetto al consolidamento dell'esistente.

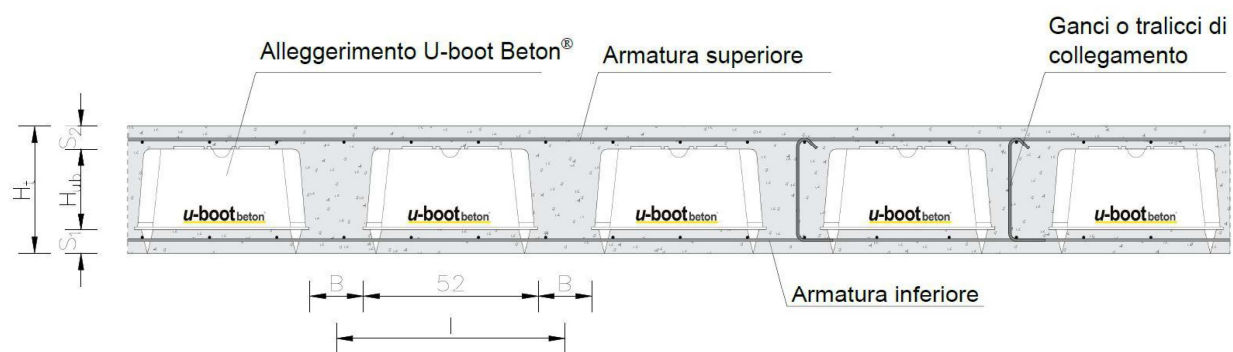
Solaio del primo livello in soletta in c.a. alleggerita
