EDIFICIO SCOLASTICO “R. FUCINI” PONSACCO

**ANALISI DI VULNERABILITÀ SISMICA e STATICA
AI SENSI DELLE NORME TECNICHE PER LE COSTRUZIONI
PROGETTO DEL NUOVO EDIFICIO SCOLASTICO**

Ing. Andrea CECCONI - Ing. Paolo FORMICHI
Ponsacco 10.12.2018

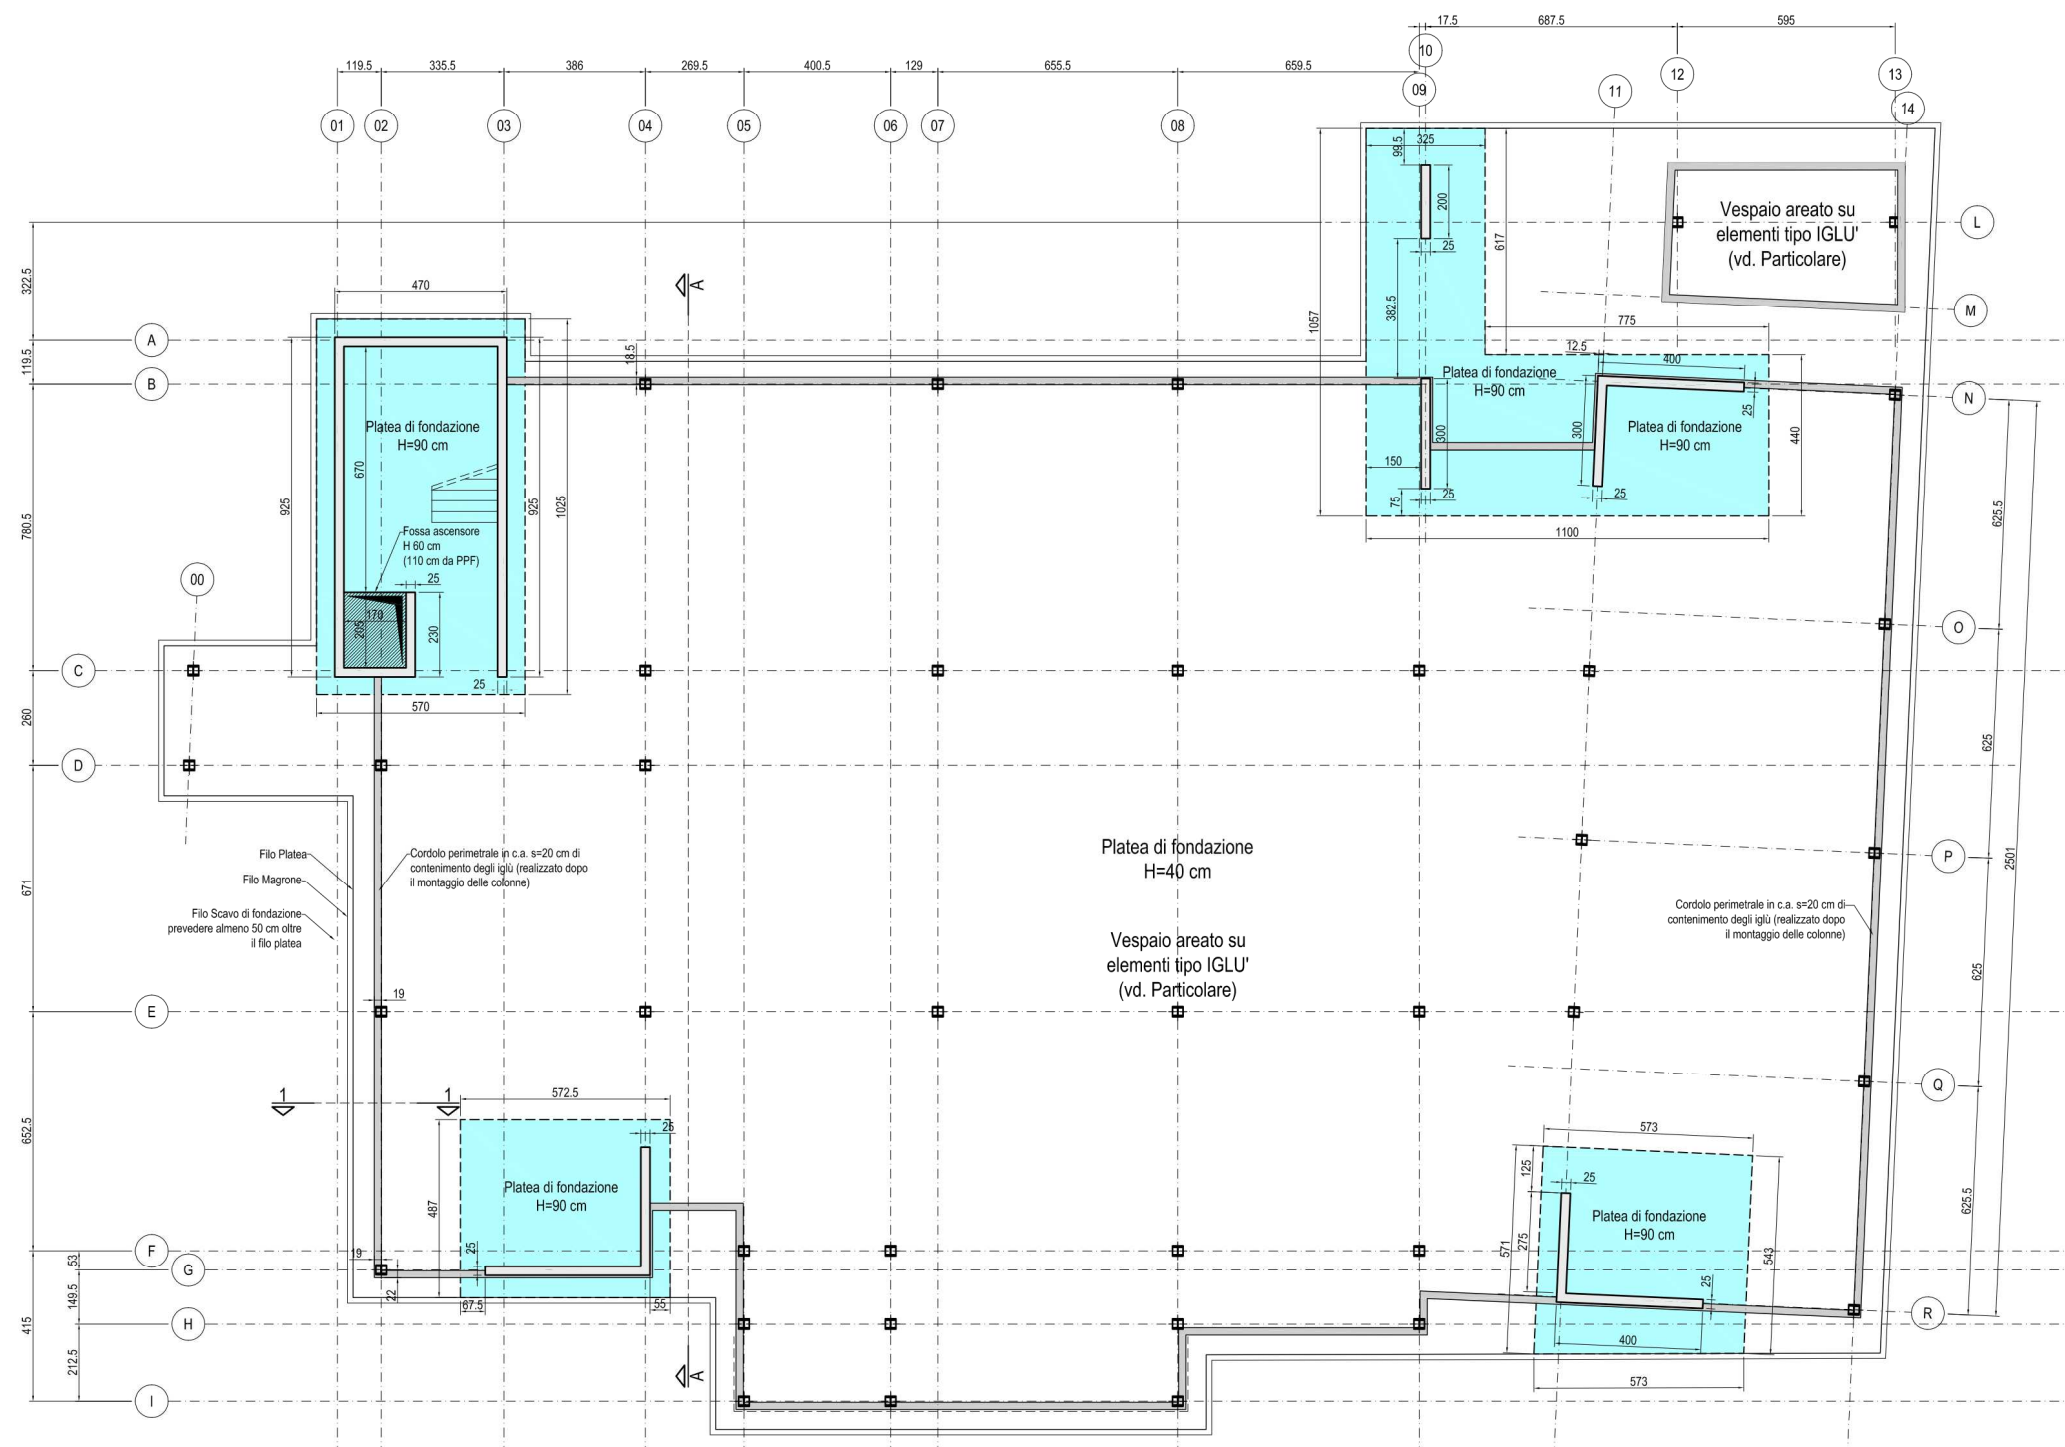
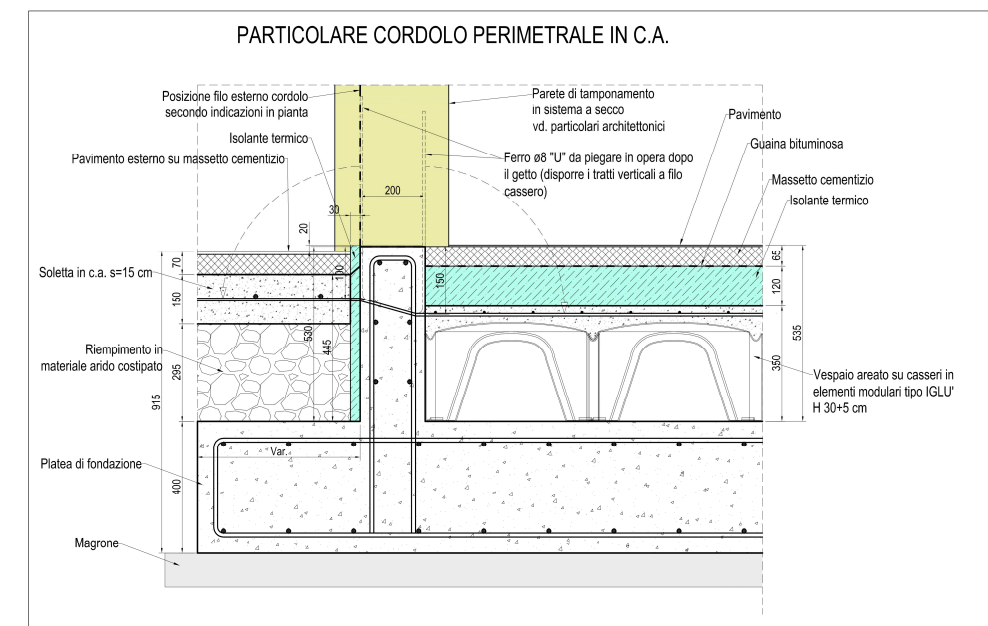
CARPENTERIA DELLE FONDAZIONI

Platea di fondazione

- Grande rigidezza
- Ridotti cedimenti
- Con vespaio areato efficace isolamento termico e difesa dall'umidità

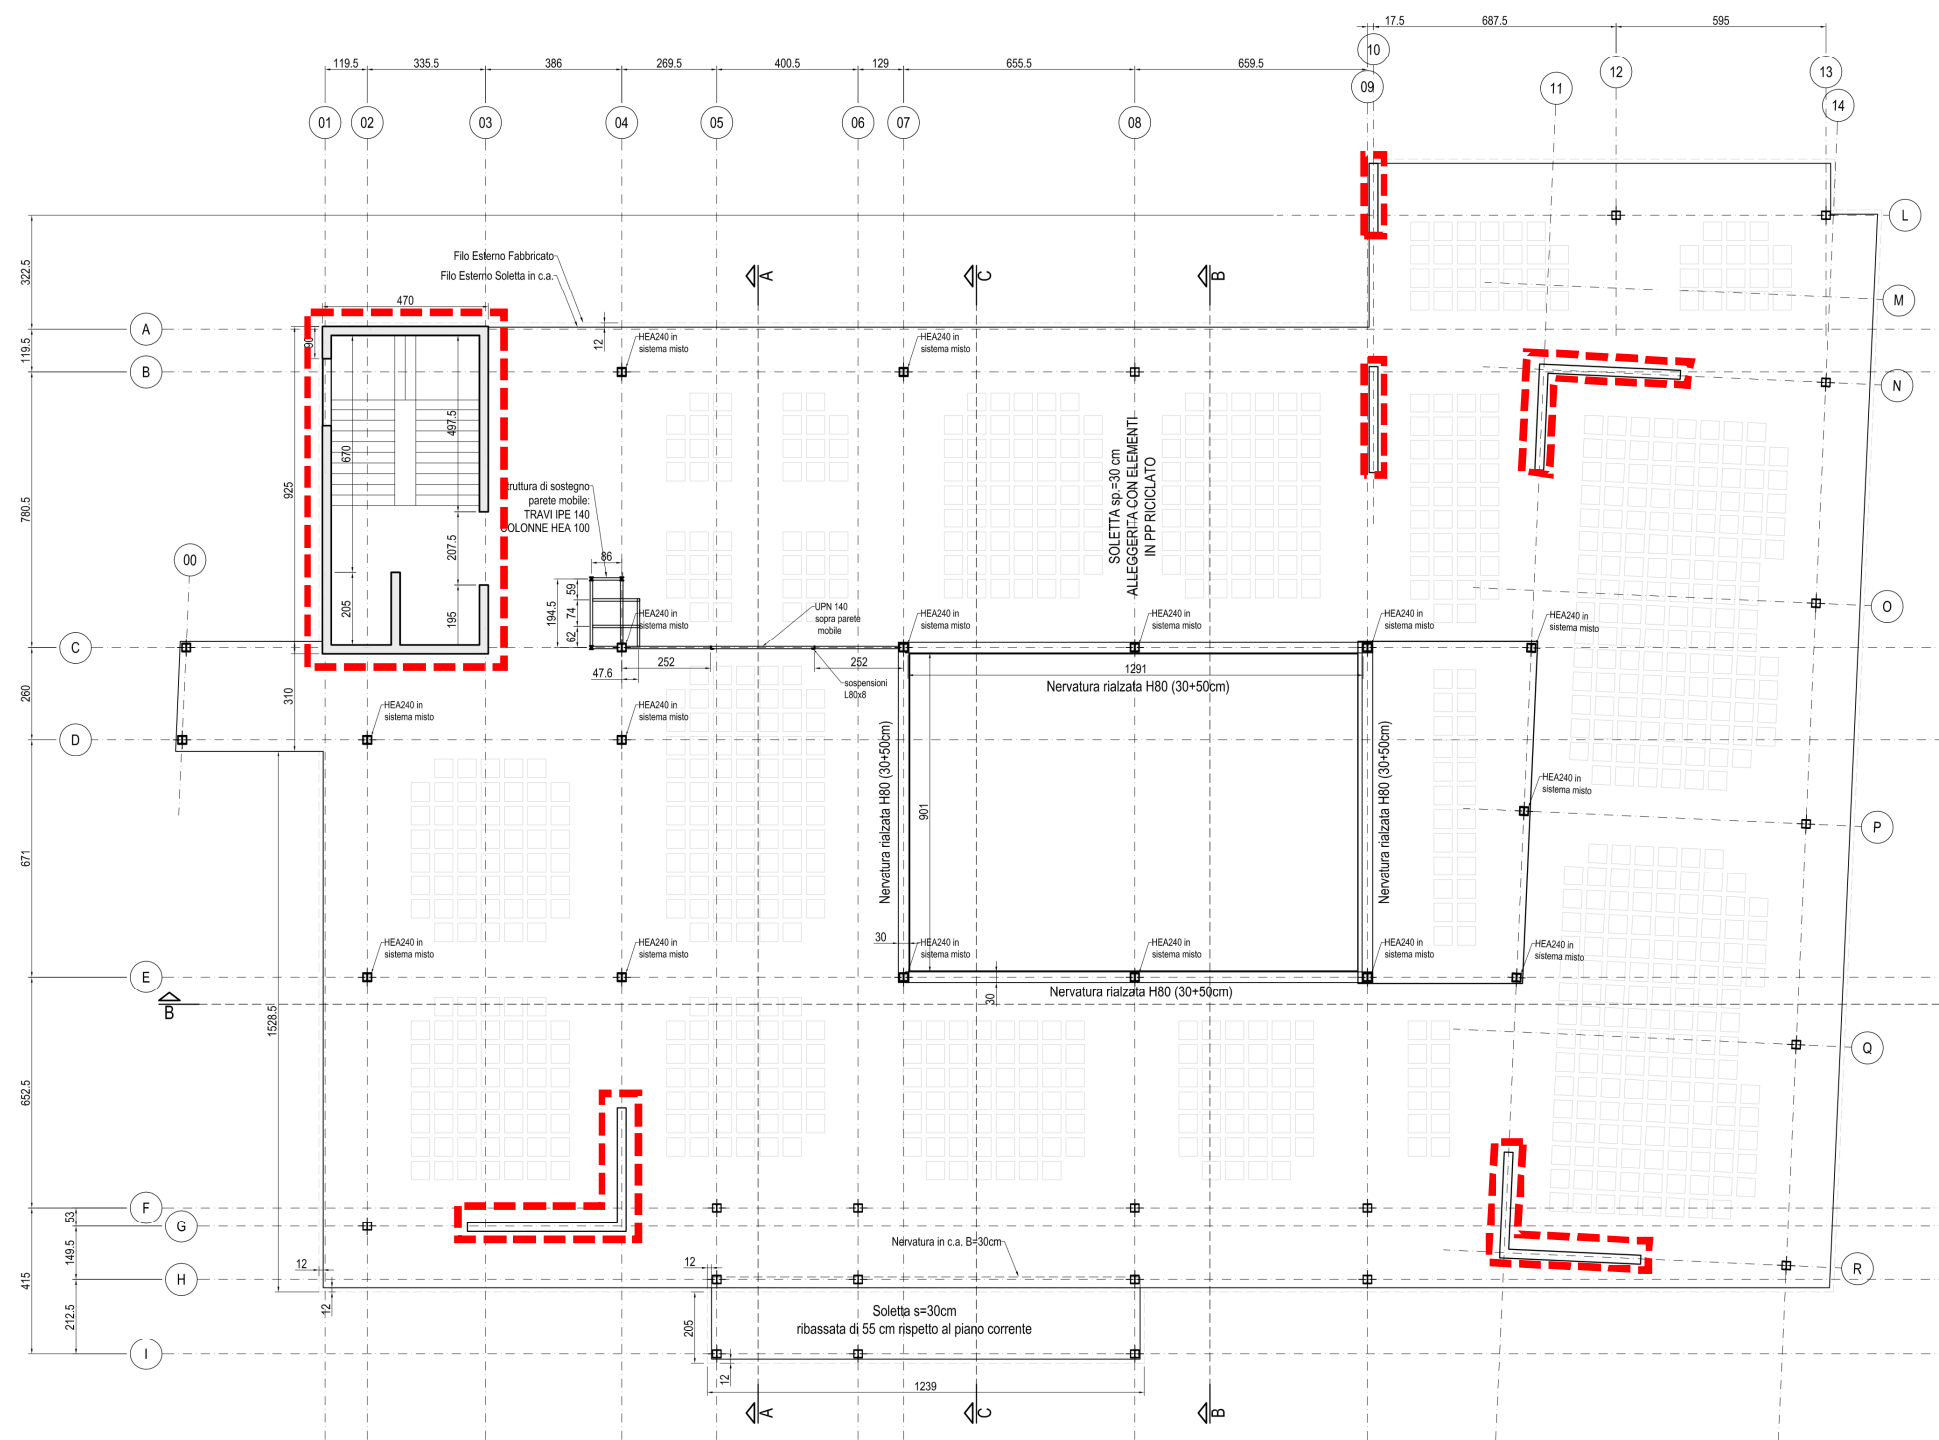
CARPENTERIA DEL PIANO PRIMO

Soletta in c.a. alleggerita

- Elevata rigidezza
- Grandi luci (fino a 8 m) senza pilastri intermedi
- Efficienza sismica – collaborazione con i setti in c.a.
