Comune di Ponsacco

piano operativo

Schedatura degli edifici del territorio rurale

Doc.3.3

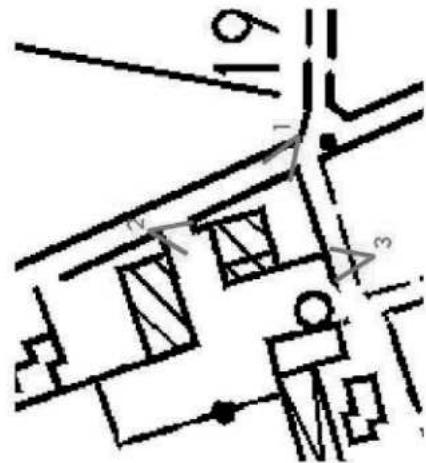
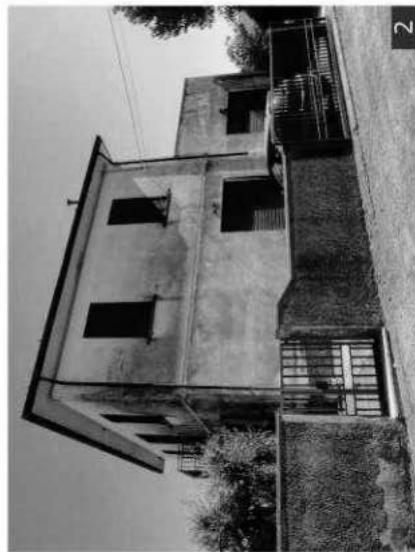
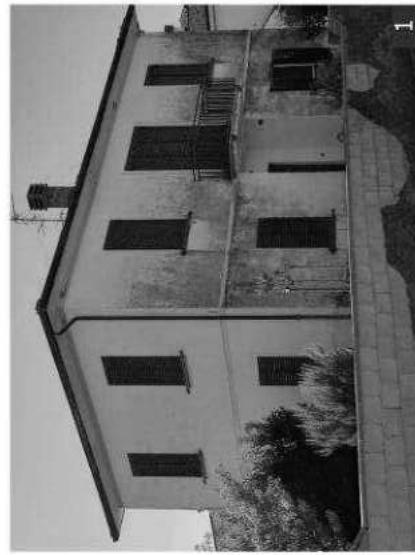
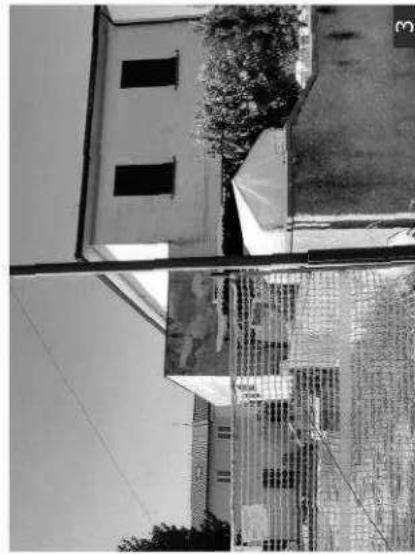
Scheda IS_003

Stato di conservazione:

sufficiente

Elementi di degrado:

intonaco in stato di degrado

Alterazioni tipologiche:

aperture a piano terra, corpo aggiunto

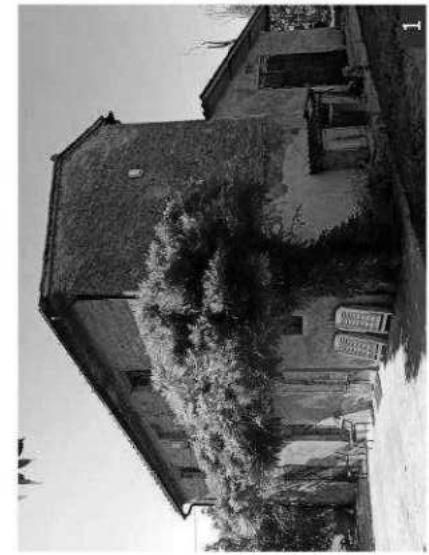
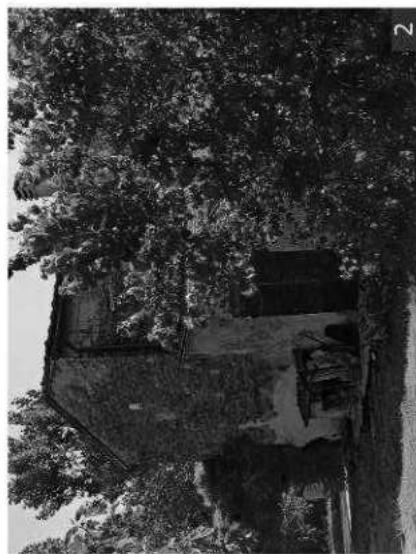
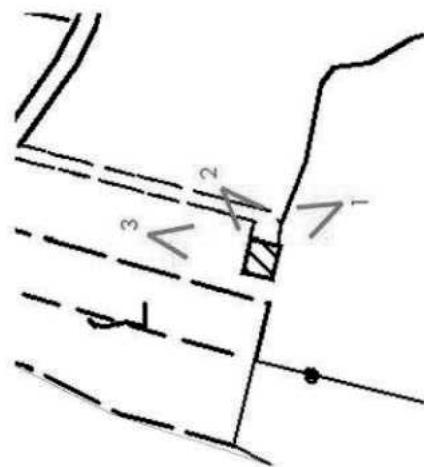
Scheda IS_006

Stato di conservazione:

sufficiente

Elementi di degrado:

intonaco in stato di degrado

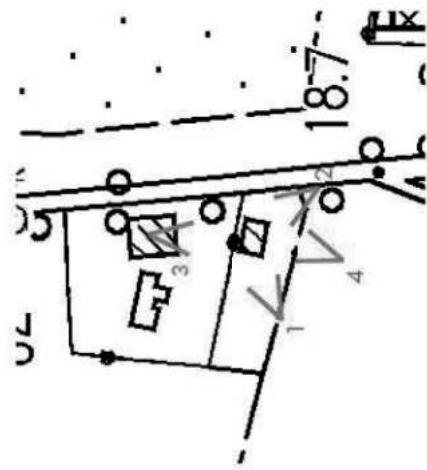
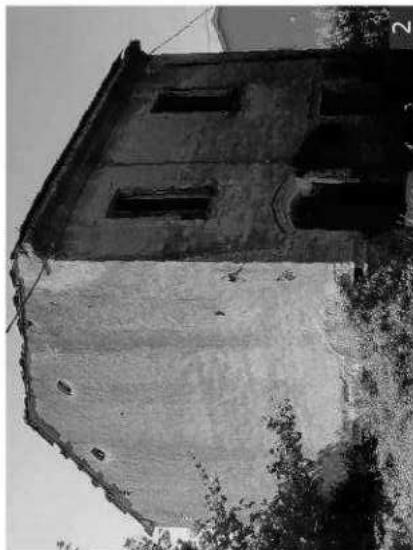
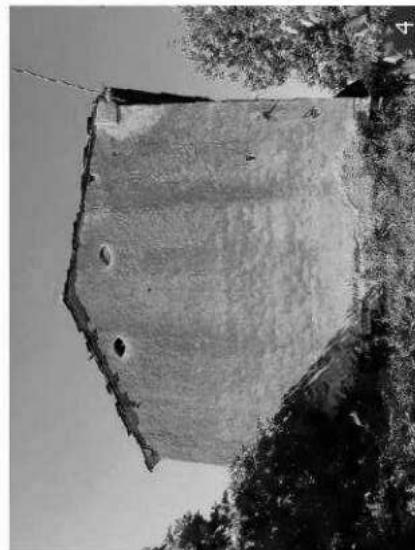
Scheda IS_007

Stato di conservazione: rudere
Paramento murario esterno:
intonaco

Tipologia della copertura: a capanna in coppi e tegole con sottogronda in laterizi intonacati con cornice modanata

Elementi di degrado: intonaco sfaldato con gravi lacune; tracce di muratura; macchie di umidità; tettoie precarie sul prospetto principale; pluviale e manto di copertura in avanzato stato di degrado

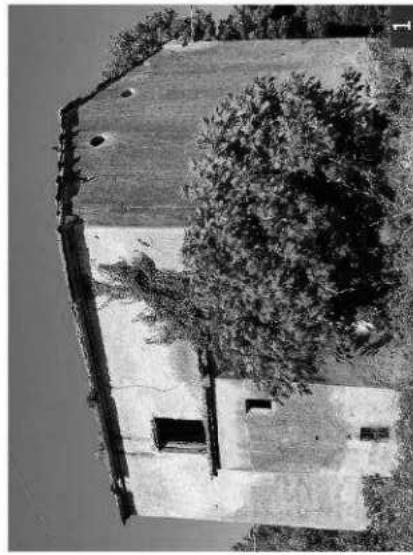
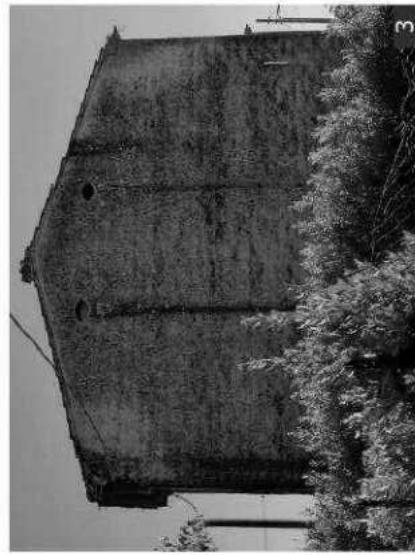
Elementi o finiture di pregio: cornice con decorazioni alle finestre e all'apertura del prospetto principale

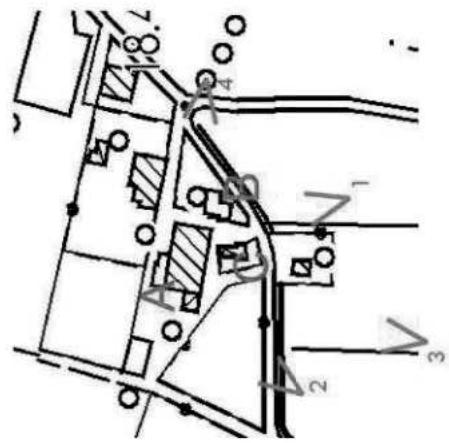
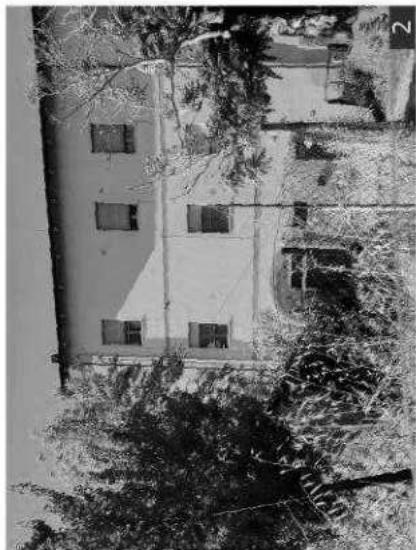
Scheda IS_012

A
Stato di conservazione: buono
Paramento murario esterno: intonaco
Tipologia della copertura:
a padiglione in coppi e tegole
Elementi o finiture di pregio: al civico
31 cornici con conci di chiave alle aperture
al p.t.; bugnato agli angoli; infissi di
valore testimoniale per tipologia. Al civico
32 cornici alle aperture al pt
Elementi di pregio ambientale: -
Elementi di degrado:
intonaco degradato
Alterazioni tipologiche: al civico 32
alterazione delle aperture e degli infissi;
travetti in c.a. prefabbricato in copertura

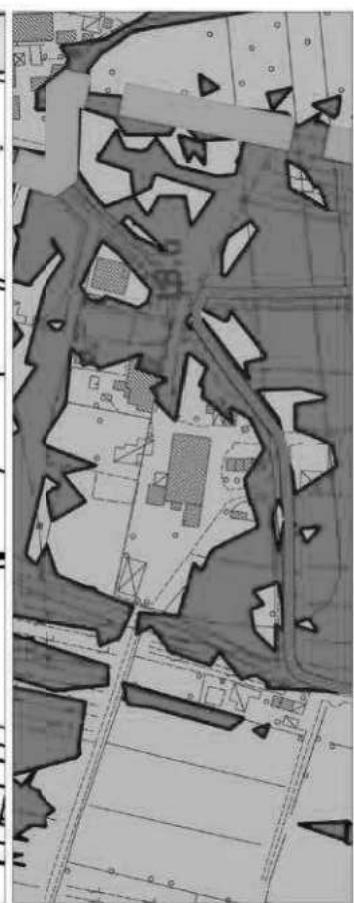
**Estratto Piano Strutturale
Carta della Pericolosità Idraulica**

A: Pericolosità idraulica elevata (1.3)
B: Pericolosità idraulica elevata (1.3) in parte molto elevata (1.4)
C: Pericolosità idraulica elevata (1.3)

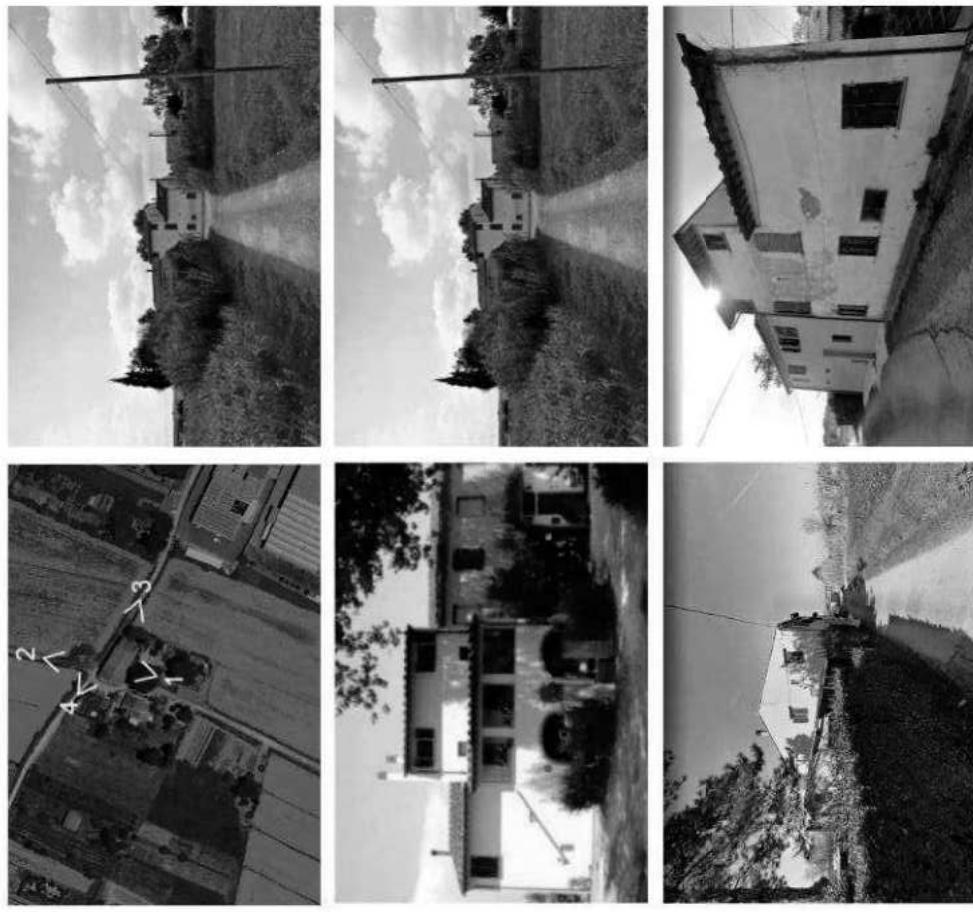
Scheda IS_017

Stato di conservazione: ottimo, recentemente restaurato-

Paramento murario esterno: intonaco

Elementi di degrado: albero di prego Pioppo

Alterazioni tipologiche: -

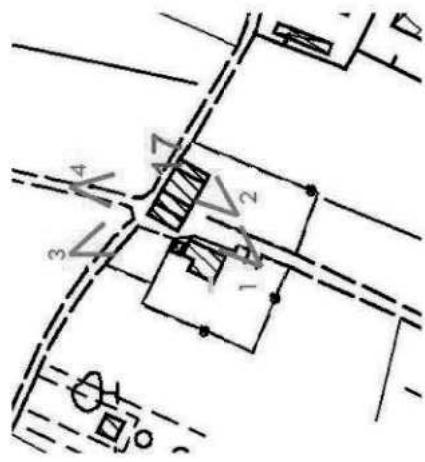
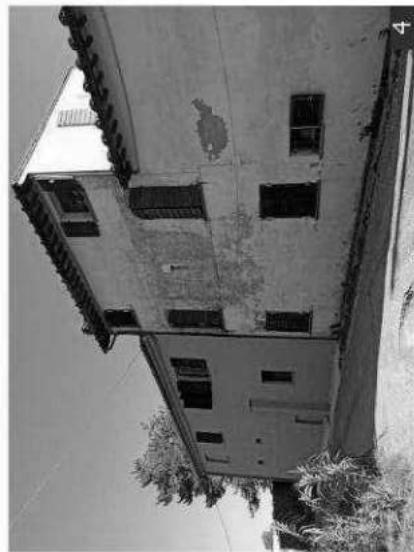
Stato di conservazione:
ottimo, recentemente restaurato
Paramento murario esterno:
intonaco

Tipologia della copertura:
a capanna in coppi e tegole
Elementi o finiture di pregio: -
Elementi di pregio ambientale:
albero di pregio Pioppo
Elementi di degrado: -
Alterazioni tipologiche: -

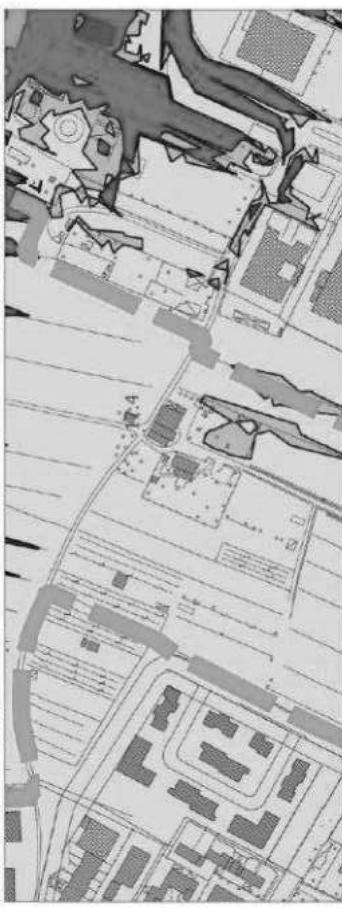
Estratto Piano Strutturale
Carta della Pericolosità Idraulica
Pericolosità idraulica media (1.2)

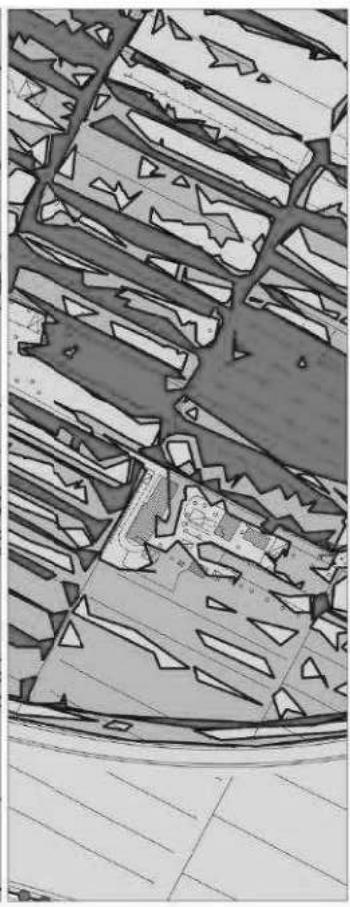
Estratto Piano Strutturale
Carta della Pericolosità Idraulica
in parte Pericolosità idraulica media (I.2)
in parte Pericolosità idraulica elevata (I.3)

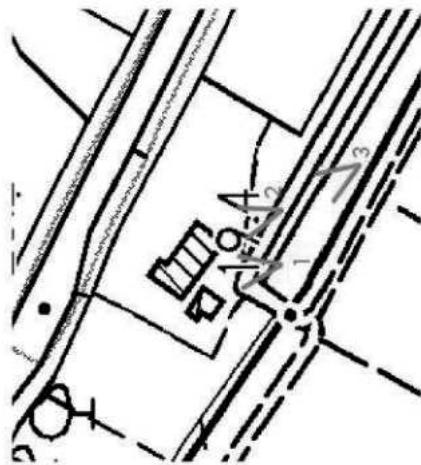
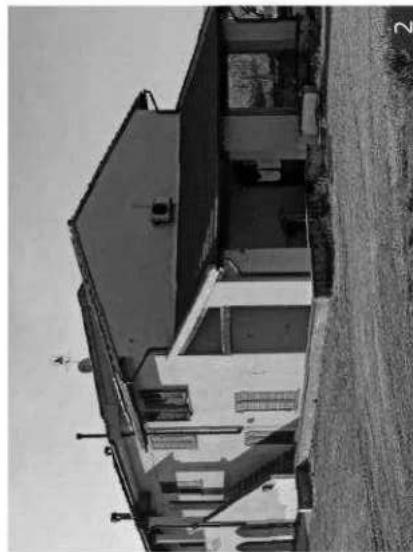
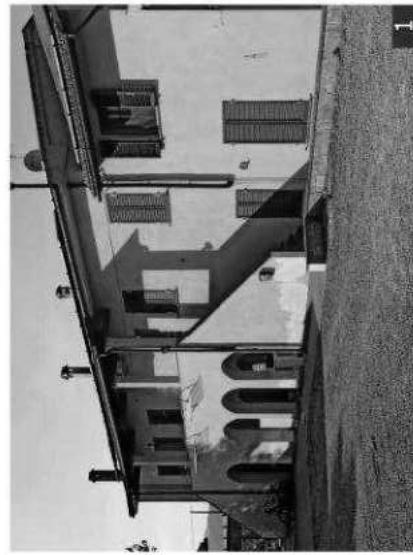
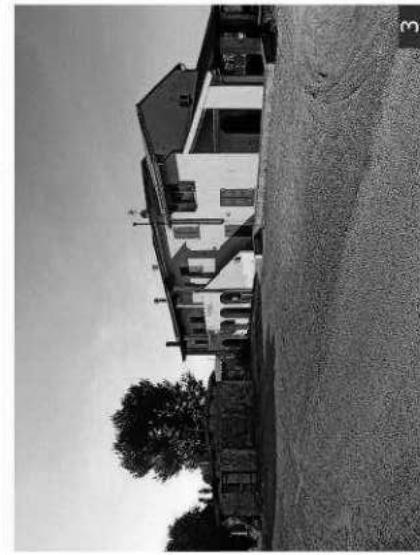
Scheda IS_038

Stato di conservazione:

buono

- Elementi di degrado: -

Alterazioni tipologiche:

sottogronda in cemento

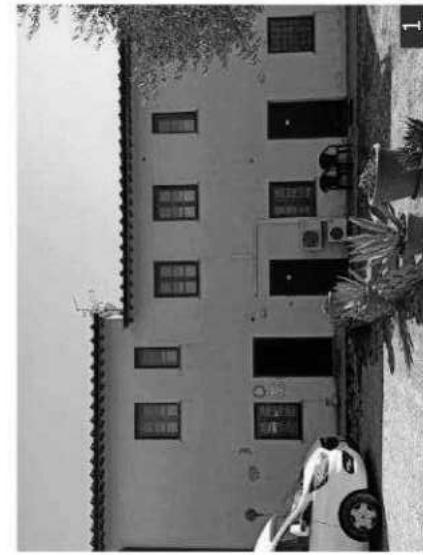
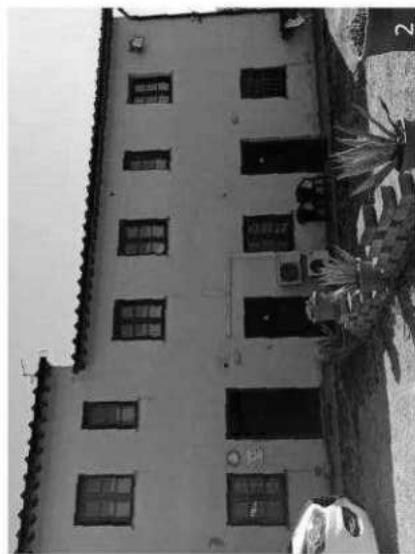
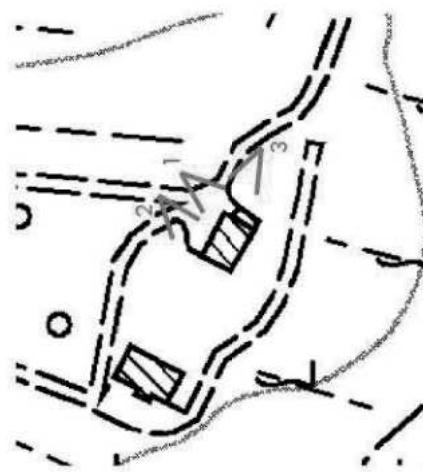
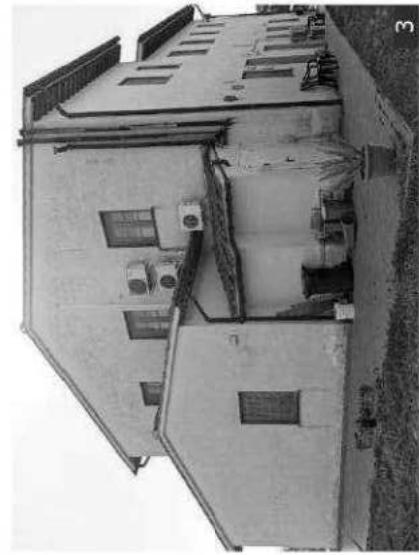
Scheda III_S_058

Stato di conservazione:

buono

Elementi di degrado: -

Alterazioni tipologiche: -

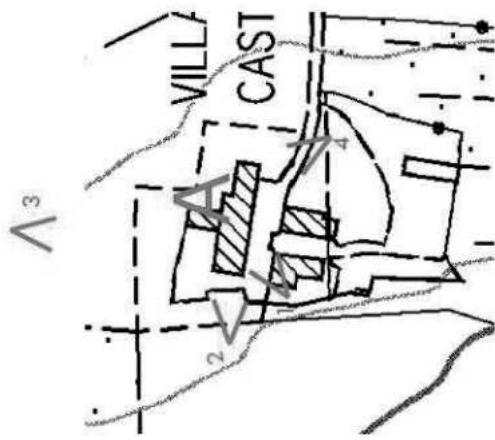
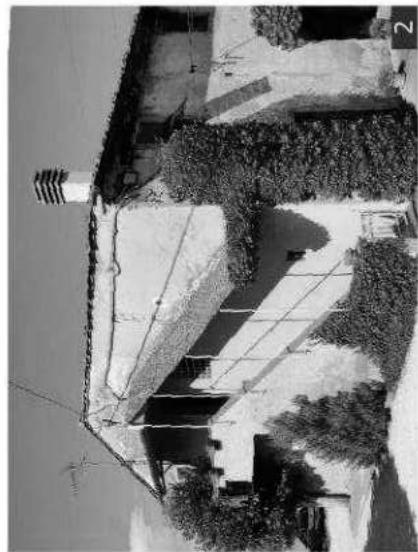
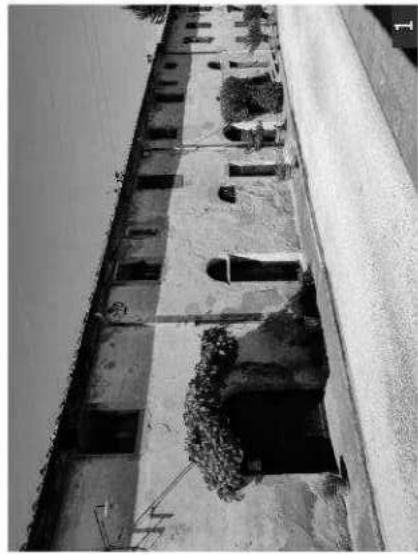
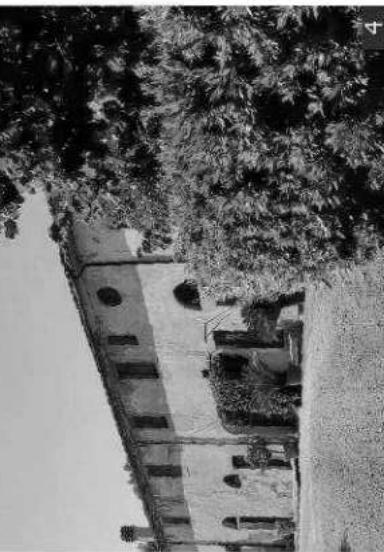
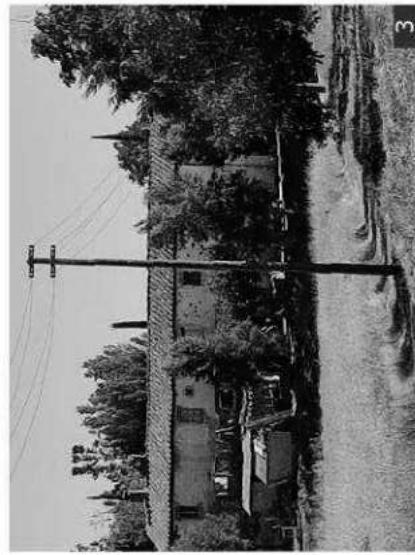
Scheda III_S_061

A
Stato di conservazione:
sufficiente

Paramento murario esterno:
intonaco a grezzo
Tipologia della copertura: a capanna
in coppi e tegole con sottogronda in
legno e laterizio

Elementi o finiture di pregio: -
Elementi di degrado: -

Alterazioni tipologiche:
presenza di scala in cemento

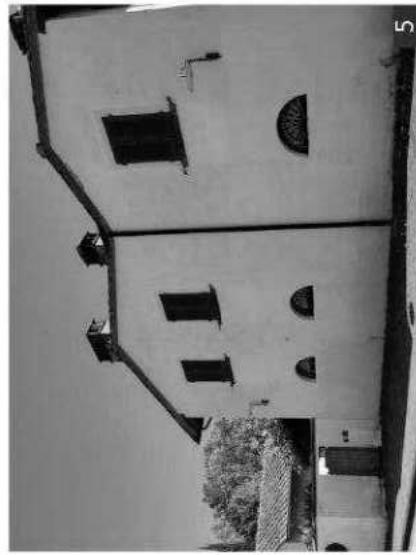
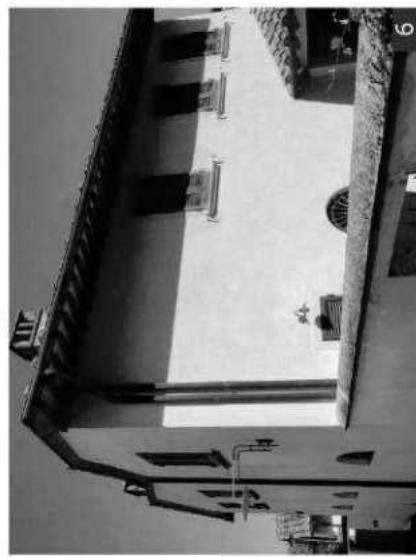
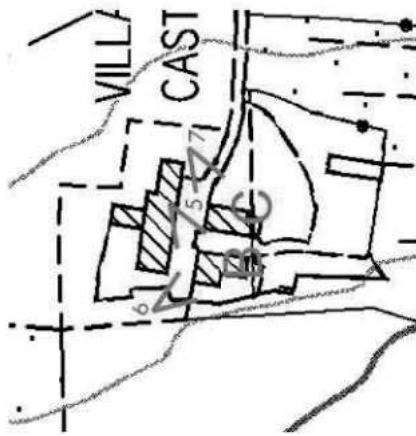
B
Stato di conservazione:
ottimo

Paramento murario esterno:
intonaco

Elementi o finiture di pregio:
presenza di archi con ghiera di mattoni
a vista
Elementi di pregio ambientale: -
Elementi di degrado: -

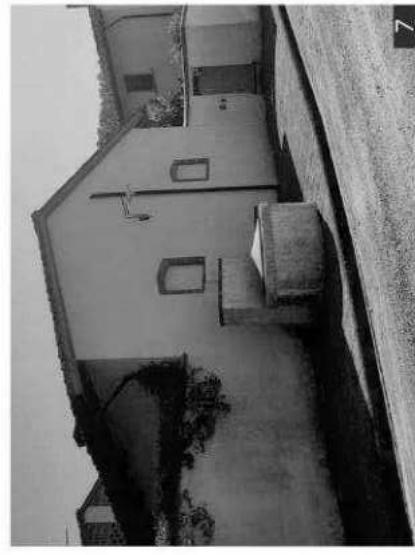
C
Stato di conservazione:
ottimo

Paramento murario esterno:
intonaco

Elementi o finiture di pregio:
presenza di archi con ghiera di mattoni
a vista
Elementi di pregio ambientale: -
Elementi di degrado: -

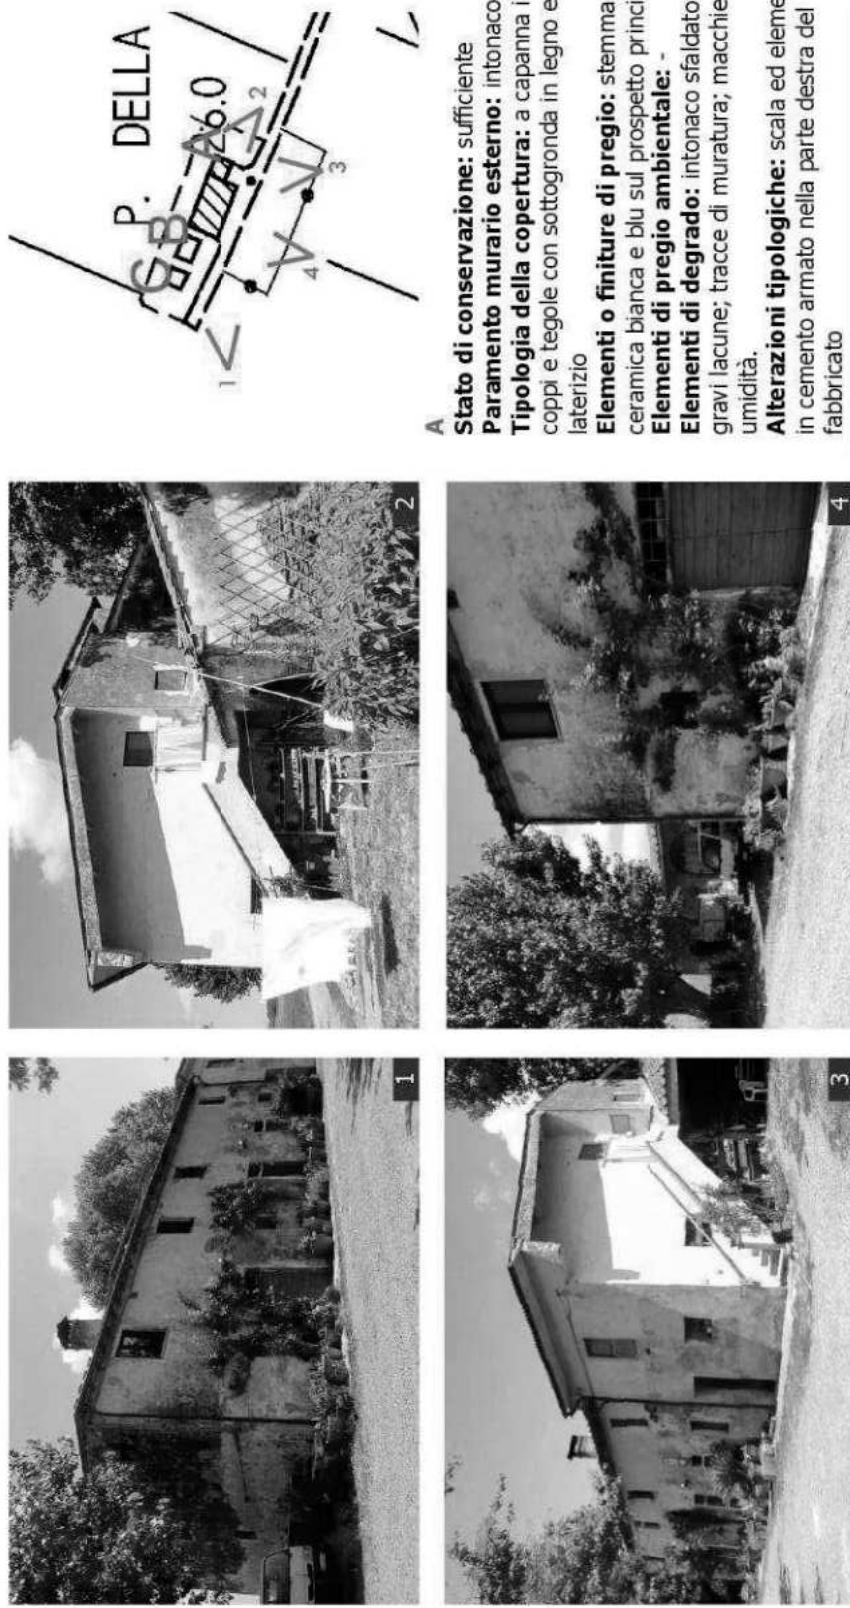
A

Stato di conservazione: sufficiente
Paramento murario esterno: intonaco
Tipologia della copertura: a capanna in coppi e tegole con sottogonda in legno e laterizio
Elementi o finiture di pregio: stemma in ceramica bianca e blu sul prospetto principale
Elementi di pregio ambientale: -
Elementi di degrado: intonaco sfaldato con gravi lacune; tracce di muratura; macchie di umidità.
Alterazioni tipologiche: scala ed elementi in cemento armato nella parte destra del fabbricato

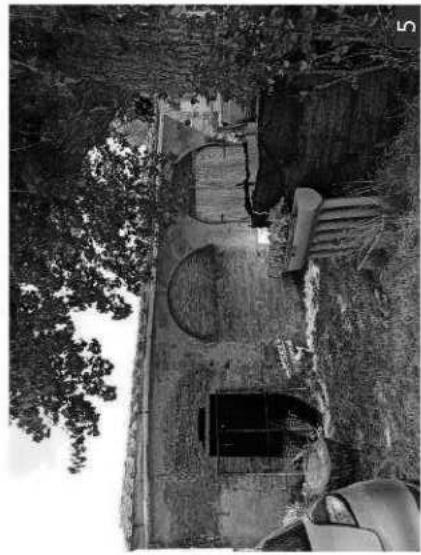
Elementi di degrado: intonaco

sfasdato con gravi lacune
Alterazioni tipologiche: parziali
tamponature delle arcate

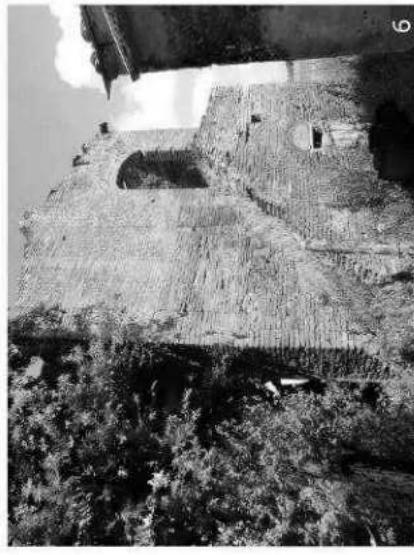
C
Stato di conservazione:

rudere

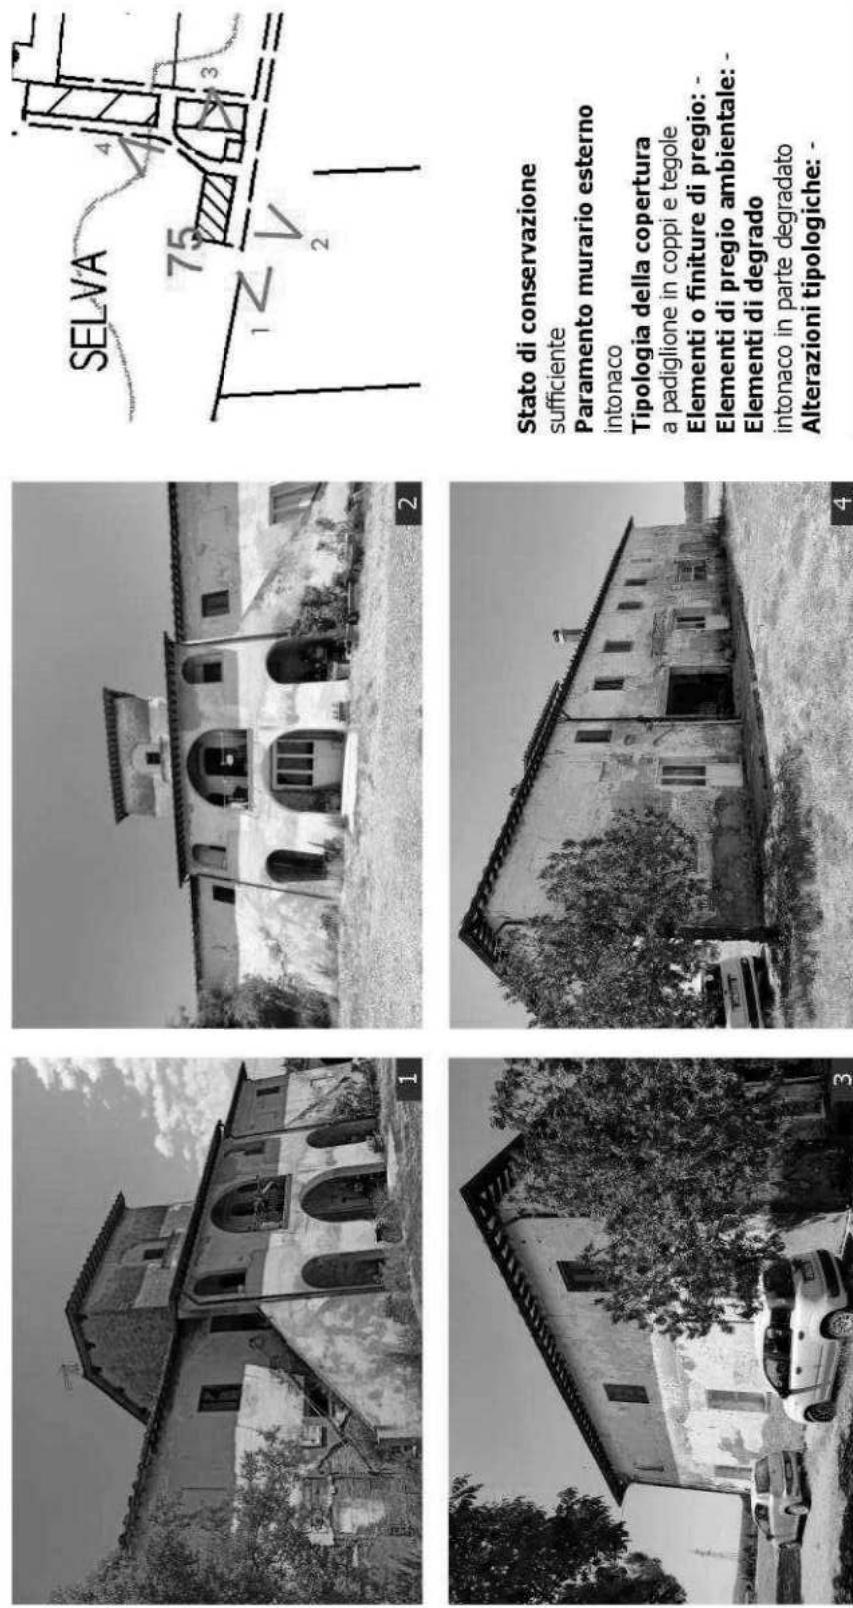
Stato di conservazione
sufficiente

Paramento murario esterno
intonaco

Elementi di degrado
intonaco in parte degradato

Alterazioni tipologiche: -

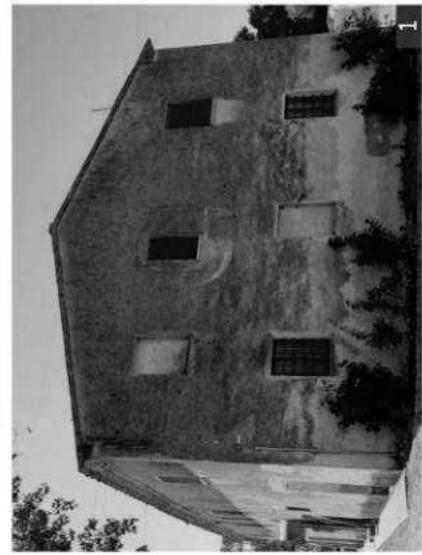
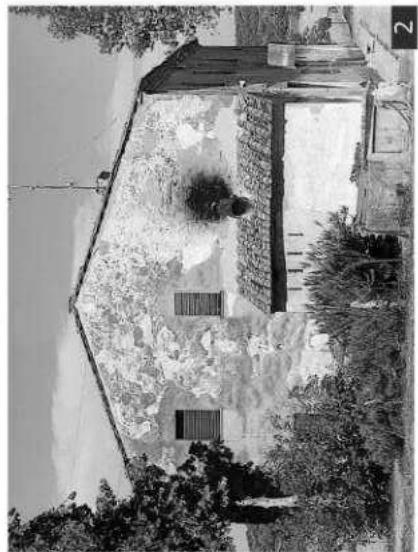
A
Stato di conservazione: scarso
Paramento murario esterno: intonaco
Tipologia della copertura: a capanna
in coppi e tegole e sottogronda in legno
e laterizio tradizionale
Elementi o finiture di pregio:-
Elementi di pregio ambientale:-
Elementi di degrado: intonaco
degradato
Alterazioni tipologiche: infissi
incongrui

B
Stato di conservazione: pessimo,
rudere
Paramento murario esterno: muratura
Tipologia della copertura: a capanna
di archi con ghiera in mattoni a vista
Elementi o finiture di pregio: presenza
di archi con ghiera in mattoni a vista
Elementi di pregio ambientale:-
Elementi di degrado: copertura
completamente crollata, muratura
degradata
Alterazioni tipologiche: tettoie
addossate

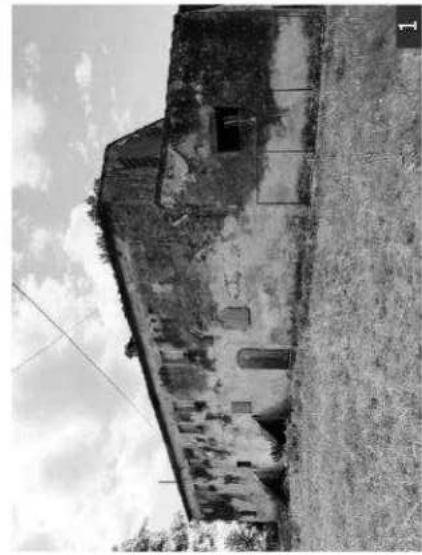
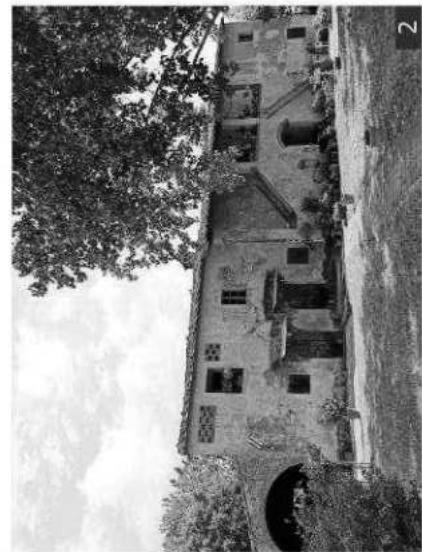
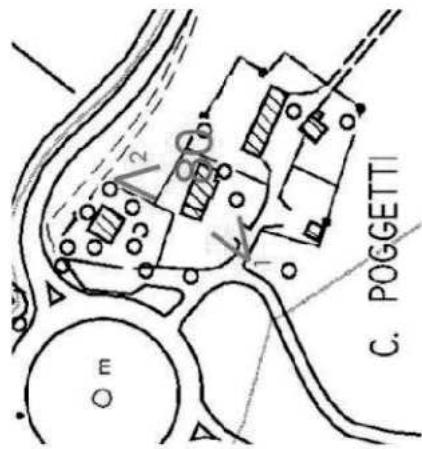
Stato di conservazione:

SCARSO

Elementi di degrado:

intonaco in stato di degrado

Alterazioni tipologiche: -

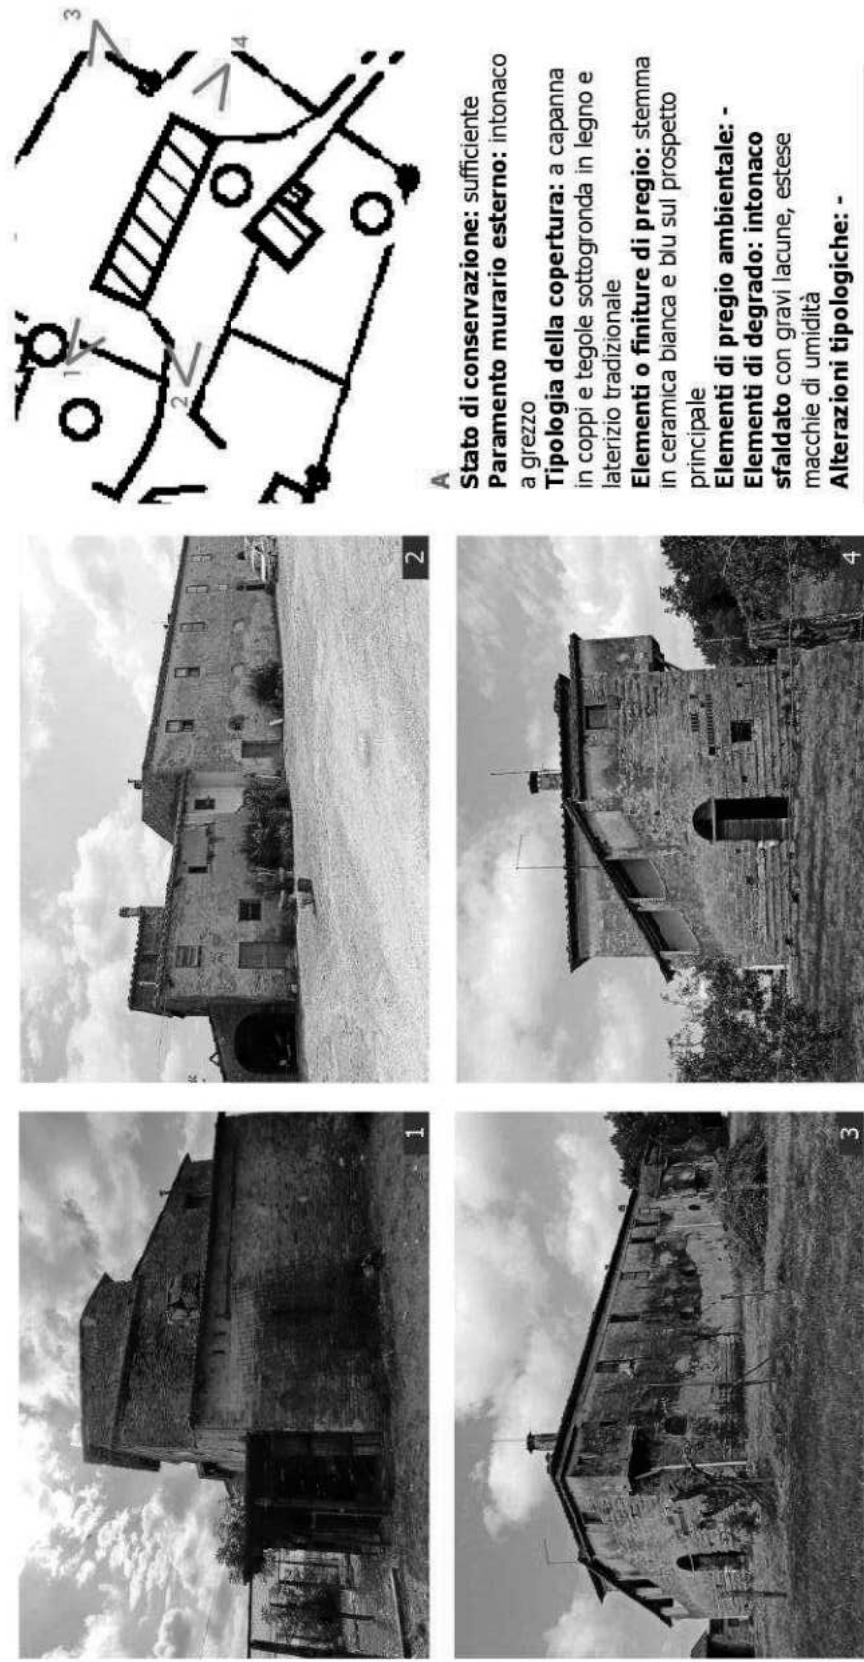
Scheda III S_081

A
Stato di conservazione: sufficiente
Paramento murario esterno: intonaco a grezzo

Tipologia della copertura: a capanna in coppi e tegole sottogronda in legno e laterizio tradizionale
Elementi o finiture di pregio: stemma in ceramica bianca e blu sul prospetto principale

Elementi di pregio ambientale: -
Elementi di degrado: intonaco sfaldato con gravi lacune, estese macchie di umidità

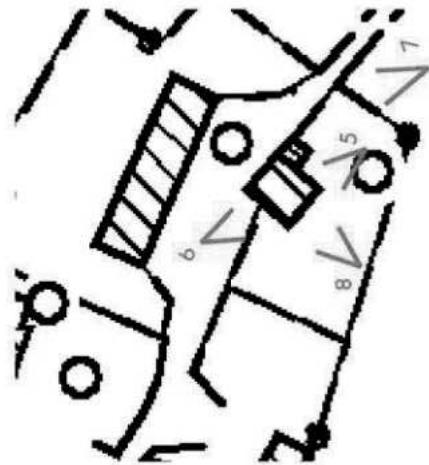
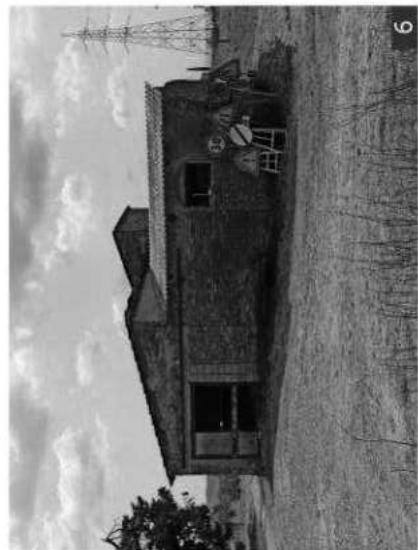
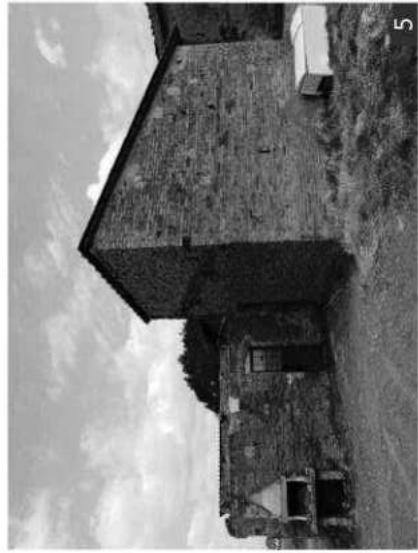
B
Stato di conservazione: scarso in parte ed in parte rudere

Paramento murario esterno: mattoni a faccia vista

Elementi di pregio ambientale: -
Elementi di degrado: vistosi crolli della copertura

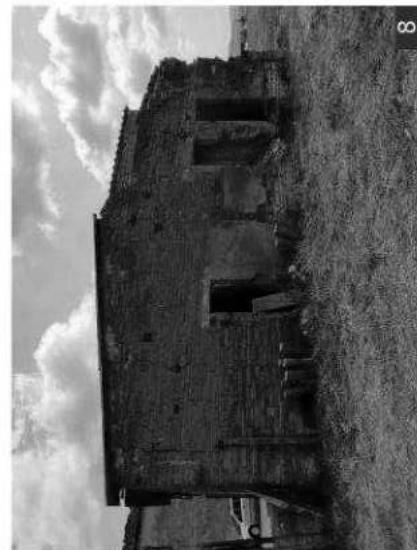
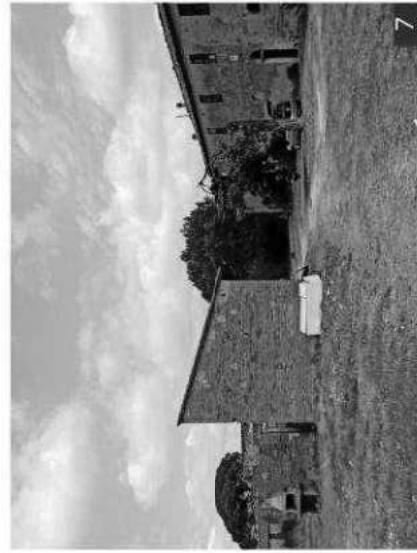
Alterazioni tipologiche: aperture e tamponature, sostituzione della copertura tradizionale

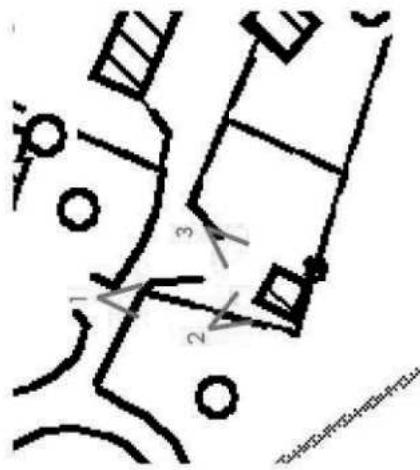
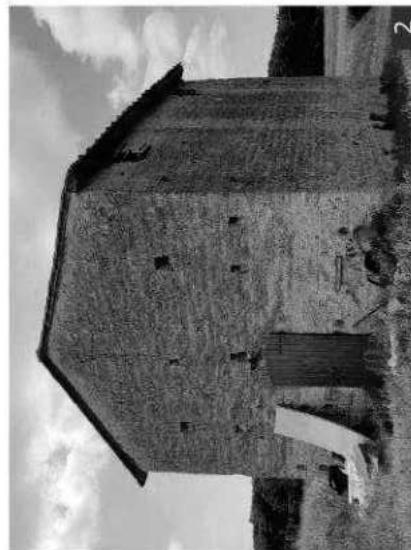
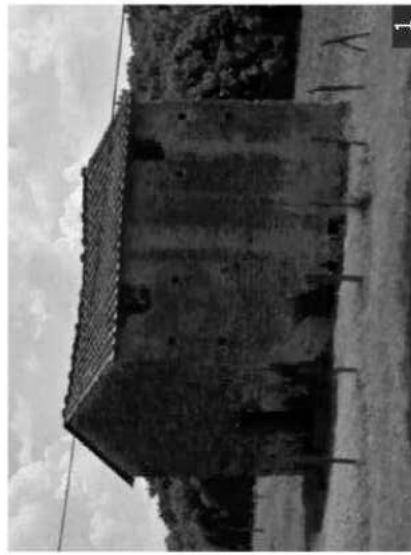
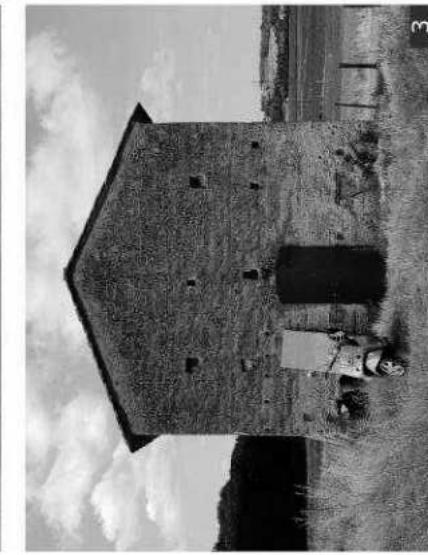
Scheda III S_082

Stato di conservazione: scarso
Paramento murario esterno: mattoni a faccia vista

Tipologia della copertura: a capanna con sottogronda in travicelli

Elementi di degrado: cedimento della copertura, infissi e superfici murarie con vegetazione

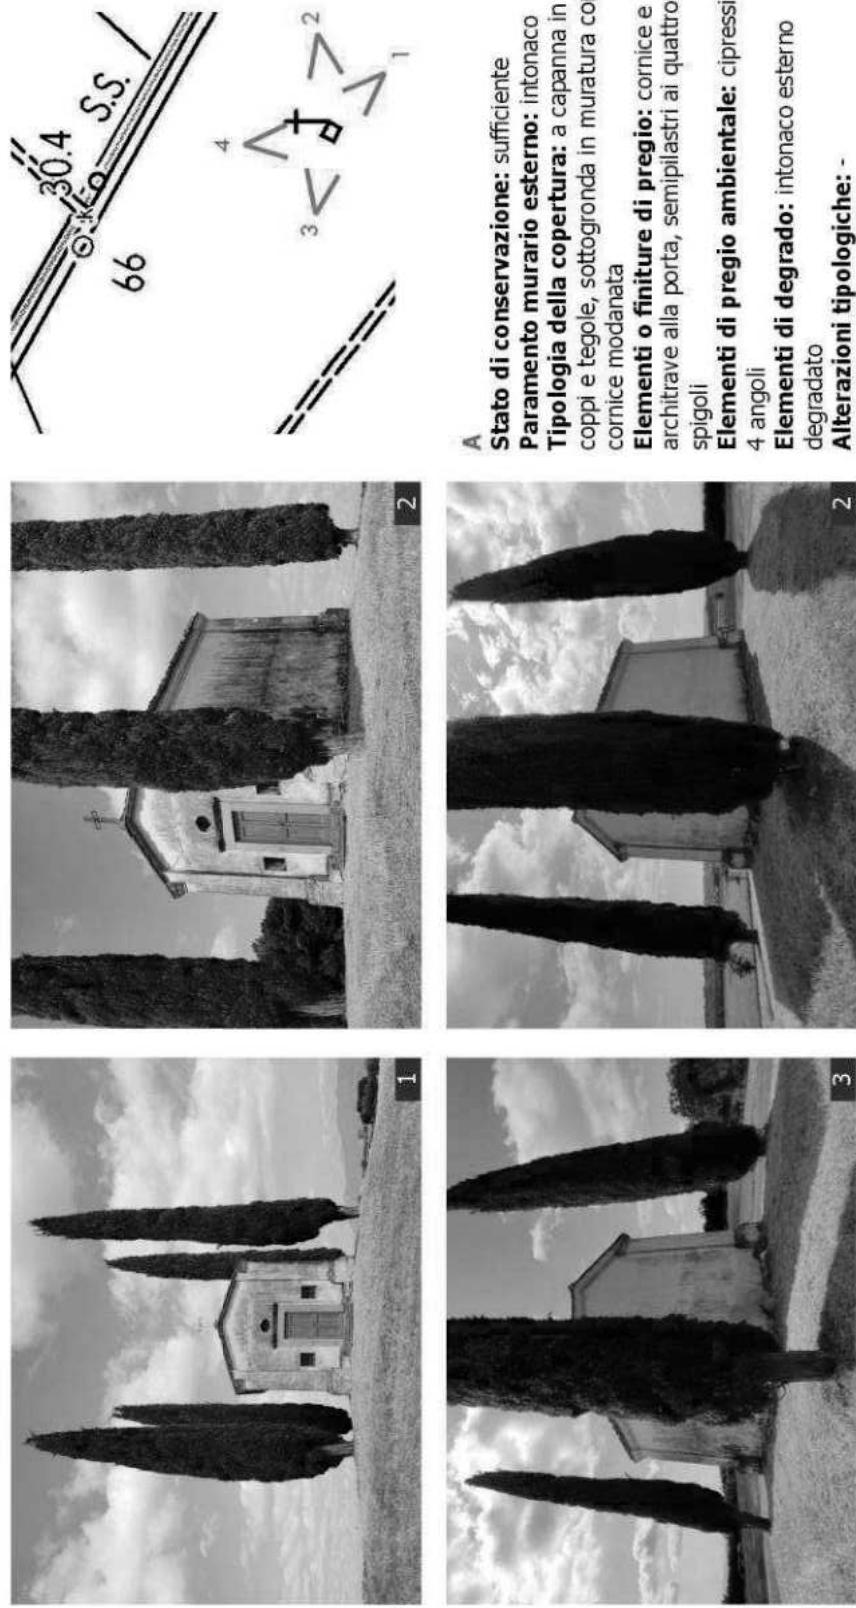
A
Stato di conservazione: sufficiente
Paramento murario esterno: intonaco
Tipologia della copertura: a capanna in coppi e tegole, sottogonda in muratura con cornice modanata
Elementi o finiture di pregio: cornice e architrave alla porta, semipilastri ai quattro spigoli
Elementi di pregio ambientale: cipressi ai 4 angoli
Elementi di degrado: intonaco esterno degradato
Alterazioni tipologiche: -

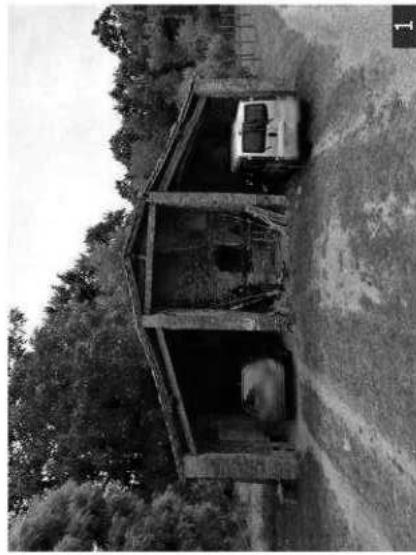
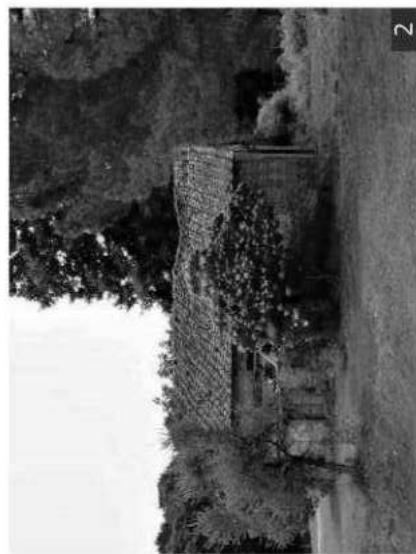
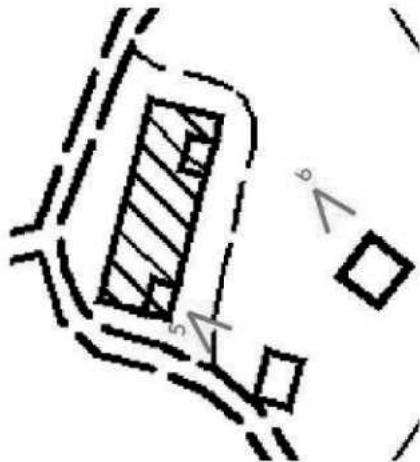
B
Stato di conservazione: sufficiente
Paramento murario esterno: muratura

Tipologia della copertura: a capanna tradizionale in coppi e tegole, con travi in legno

Elementi di degrado: cedimenti della copertura
Alterazioni tipologiche: -

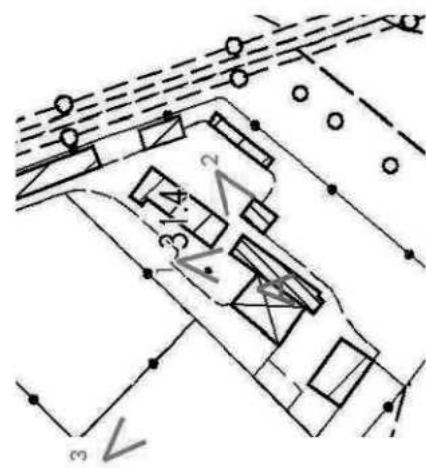
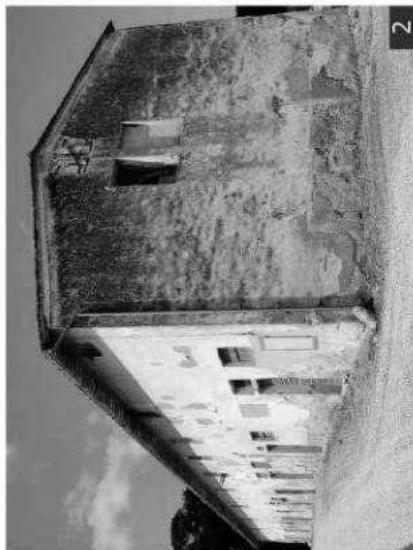
A
Stato di conservazione: sufficiente
Paramento murario esterno: intonaco
Tipologia della copertura: a capanna n
coppi e tegole, sottogonda in legno e laterizio
tradizionale
Elementi o finiture di pregio: -
Elementi di degrado: intonaco degradato e
macchie di umidità
Alterazioni tipologiche: presenza di corpi
addossati

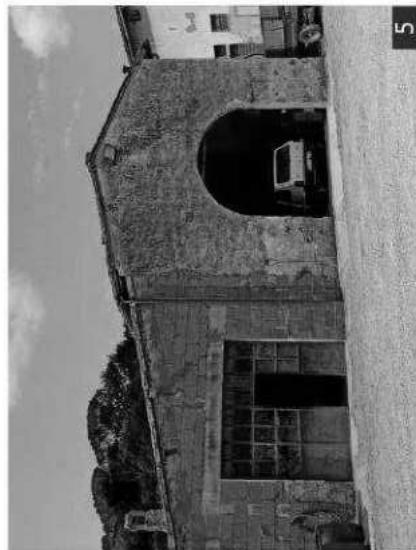
B
Stato di conservazione: scarso
Paramento murario esterno: intonaco
Tipologia della copertura: a capanna
in coppi e tegole, sottogronda in legno e
laterizio tradizionale
Elementi o finiture di pregio:--
Elementi di degrado: intonaco
degradato e macchie di umidità,
Alterazioni tipologiche: tamponature,
presenza di una saracinesca

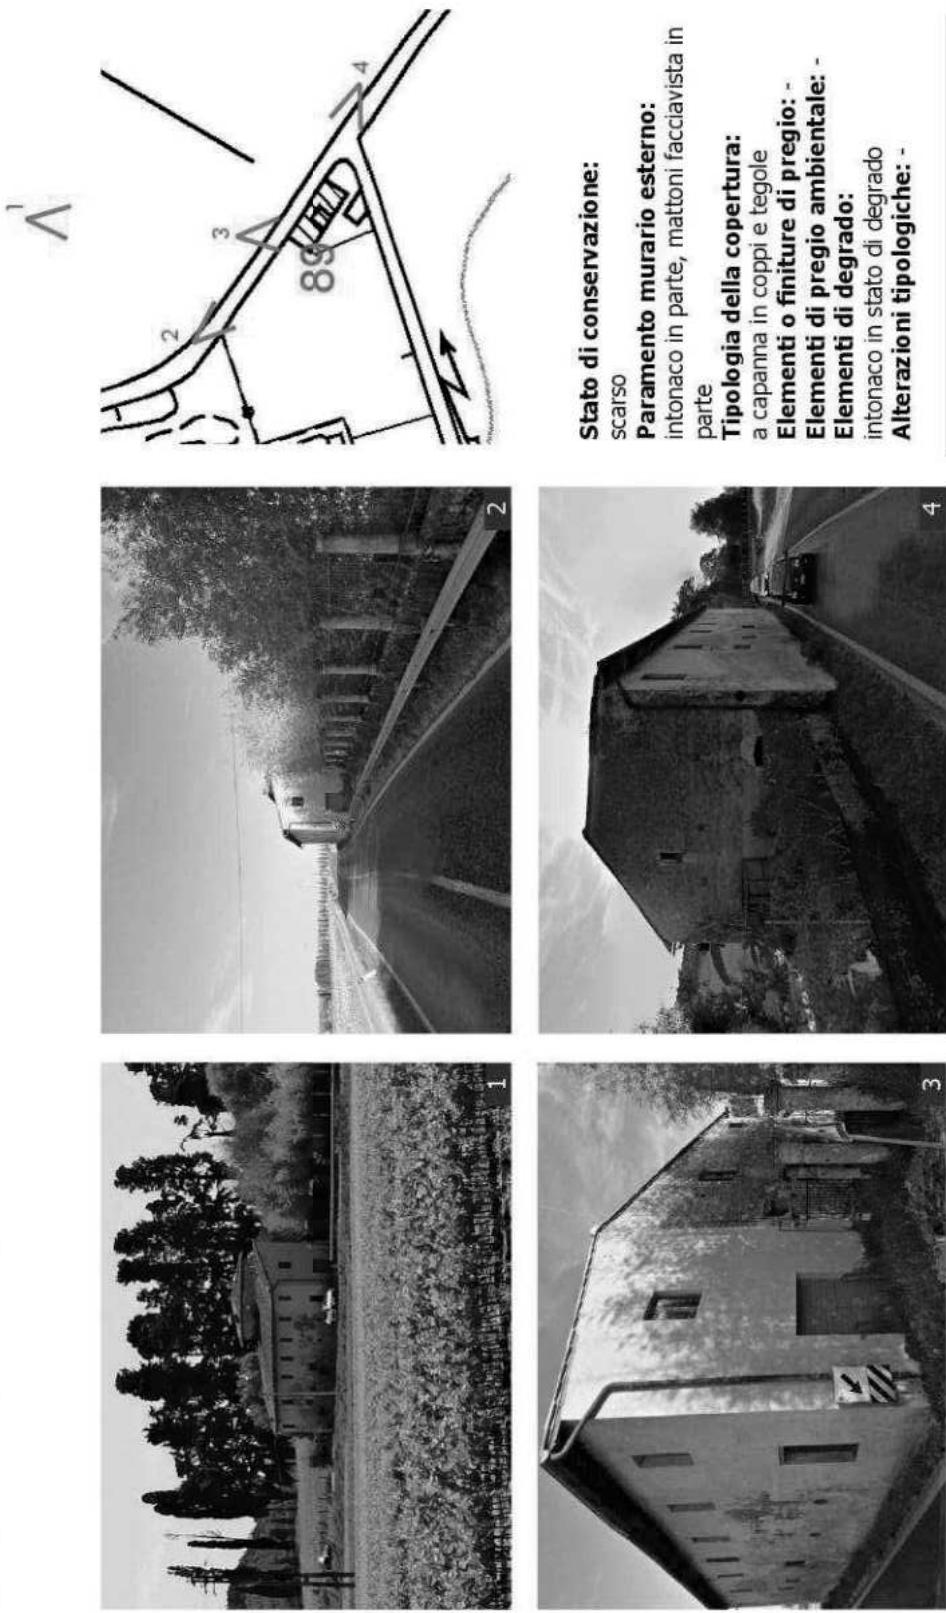
Scheda III S_089

Stato di conservazione:

scarsa

Elementi di degrado:
intonaco in stato di degrado

Alterazioni tipologiche: -
