Comune di Ponsacco

piano operativo

Schedatura degli edifici del territorio rurale

Doc.3.3

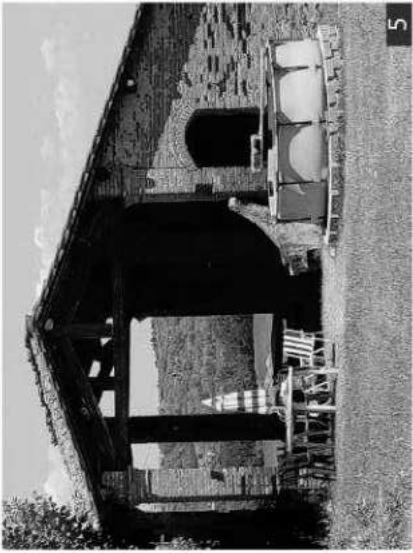
B
Stato di conservazione: scarso
Paramento murario esterno: muratura
Tipologia della copertura: a capanna in coppi e teloghe, sottogronda del corpo principale in laterizio modanato
Elementi o finiture di pregio: presenza di archi con ghiera in mattoni a vista
Elementi di pregio ambientale: posizione panoramica
Elementi di degrado: cedimento di parti della copertura
Alterazioni tipologiche: -

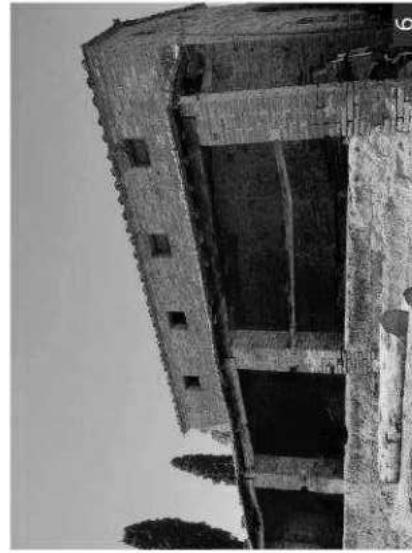
C
Stato di conservazione: sufficiente
Paramento murario esterno: muratura
Tipologia della copertura: a capanna in coppi e teloghe, con capriate in legno
Elementi o finiture di pregio: presenza di archi con ghiera in mattoni a vista, colonne con capitelli in laterizio, capriate in legno
Elementi di pregio ambientale: posizione panoramica
Elementi di degrado: degrado della muratura
Alterazioni tipologiche: -

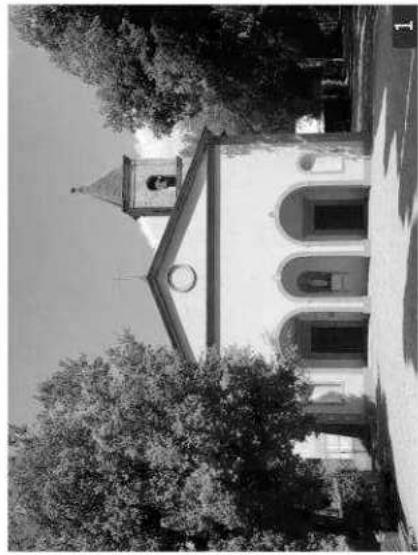
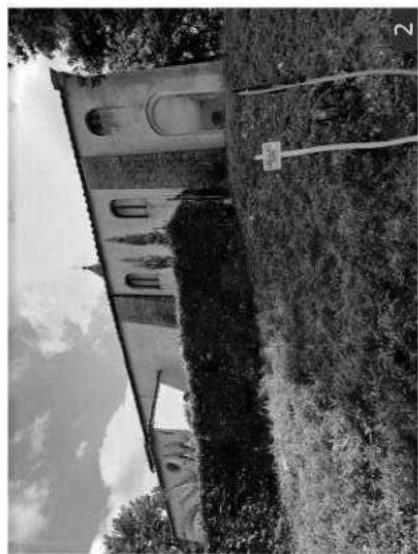
A
Stato di conservazione: buono
Paramento murario esterno: intonaco e mattoni a faccia vista
Tipologia della copertura: a capanna in coppie e tegole sul corpo centrale e sul campanile , a falda sul corpo laterale
Elementi o finiture di pregio: cornici modanate nel portico, nelle aperture, nel timpano e nel campanile, contrafforti in mattoni
Elementi di pregio ambientale: -
Elementi di degrado: tracce di umidità sull'intonaco
Alterazioni tipologiche: -

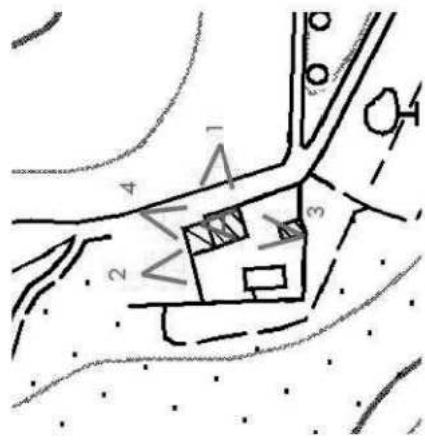
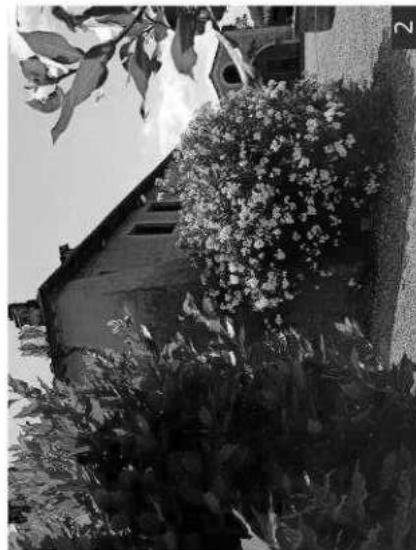
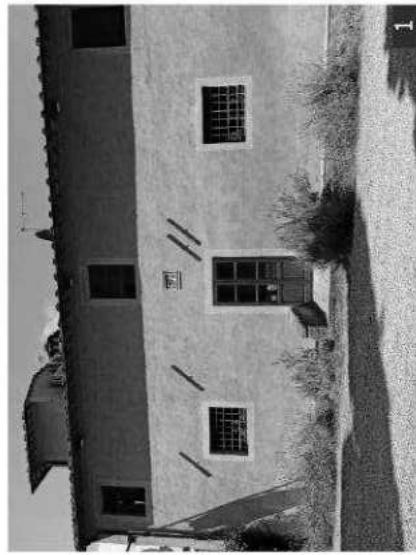
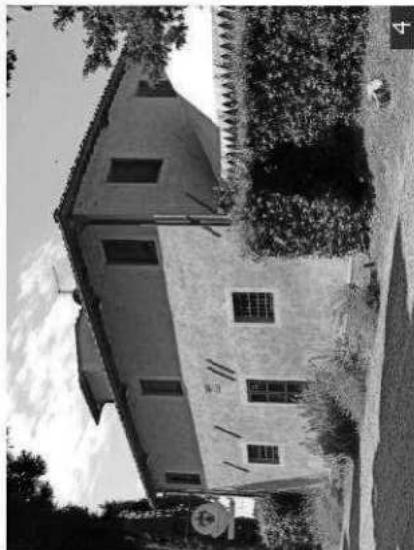
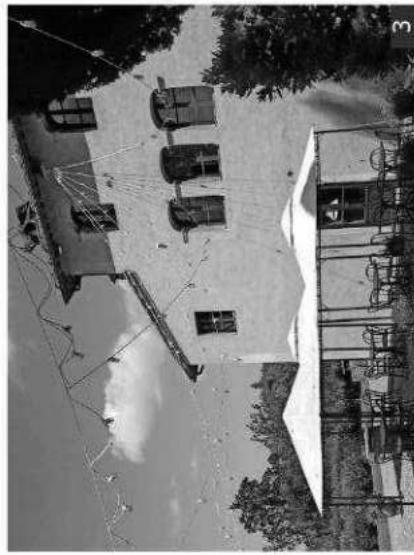
A
Stato di conservazione: ottimo
Paramento murario esterno: intonaco
Tipologia della copertura: a padiglione in coppi e tegole
Elementi o finiture di pregio: presenza di archi con capitelli e cornici alle finestre; presenza di stemma in ceramica bianca e blu sulla facciata principale
Elementi di pregio ambientale: -
Elementi di degrado: -
Alterazioni tipologiche: -

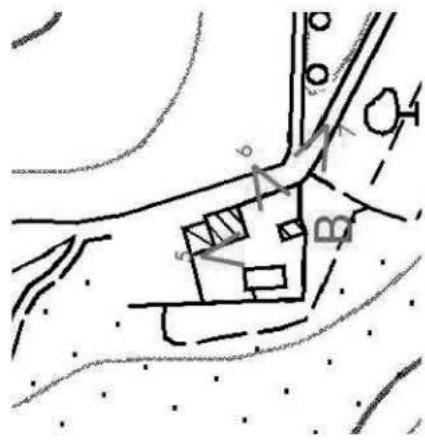
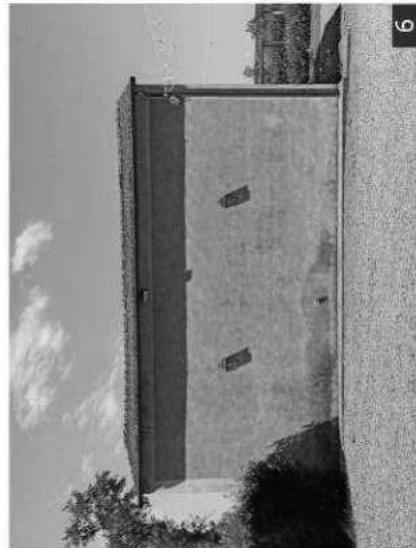
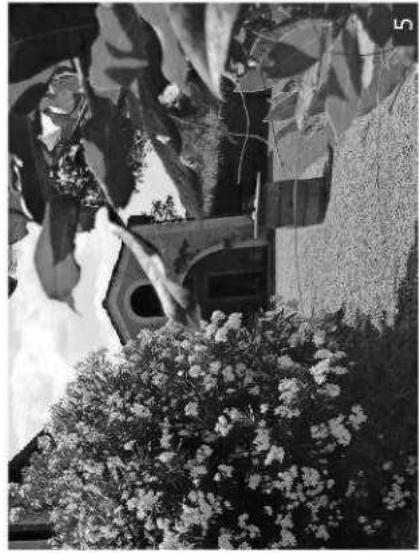
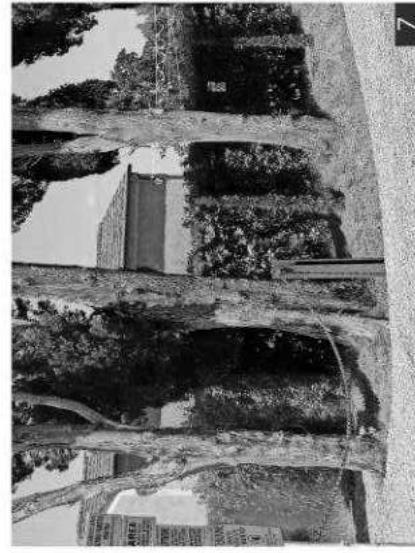
B
Stato di conservazione: ottimo

Paramento murario esterno: intonaco

Elementi di degrado: -

Alterazioni tipologiche: -

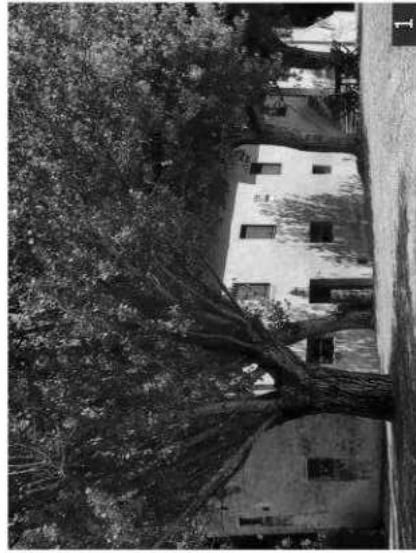
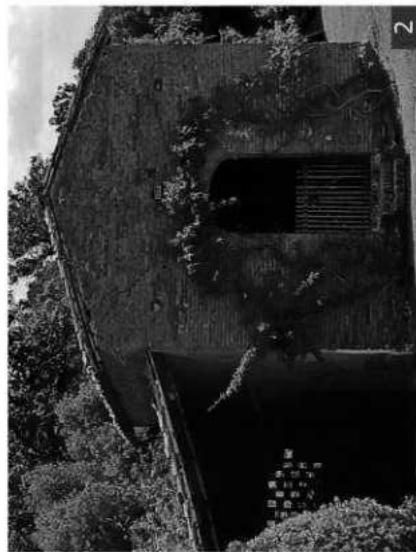
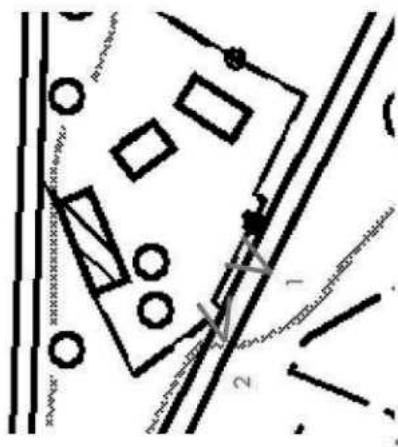
Stato di conservazione: buono
Paramento murario esterno:intonaco
Tipologia della copertura: a capanna in coppi e tegole

Elementi o finiture di pregio: -
Elementi di pregio ambientale: -
Elementi di degrado: -
Alterazioni tipologiche: -

B
Stato di conservazione: sufficiente
Paramento murario esterno:mattoni a faccia vista
Tipologia della copertura: a capanna in coppi e tegole in parte e in parte a falda
Elementi o finiture di pregio: -
Elementi di pregio ambientale: -
Elementi di degrado: -
Alterazioni tipologiche: -

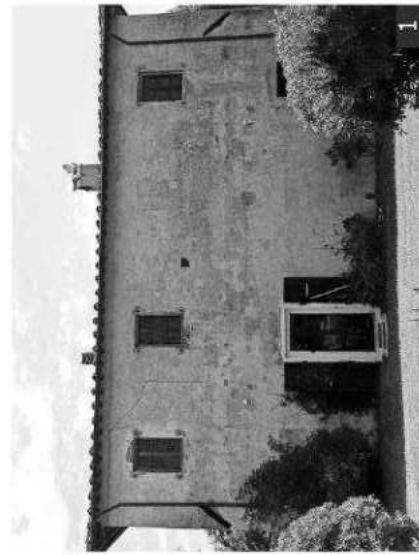
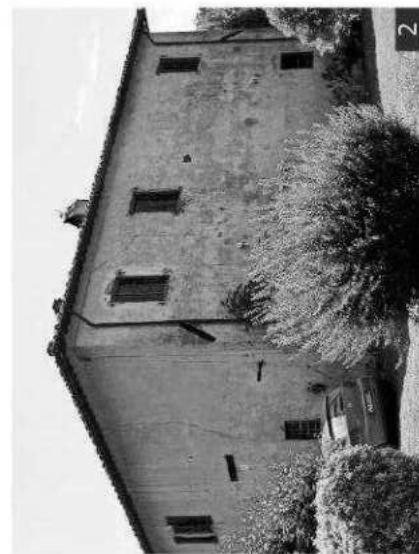
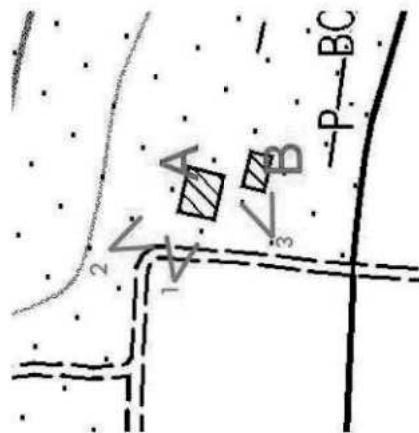
A
Stato di conservazione: sufficiente
Paramento murario esterno: intonaco a grezzo

Tipologia della copertura: a padiglione in coppi e tegole e sottogronda in legno e laterizio tradizionale

Elementi di degrado: intonaco degradato
Alterazioni tipologiche: -

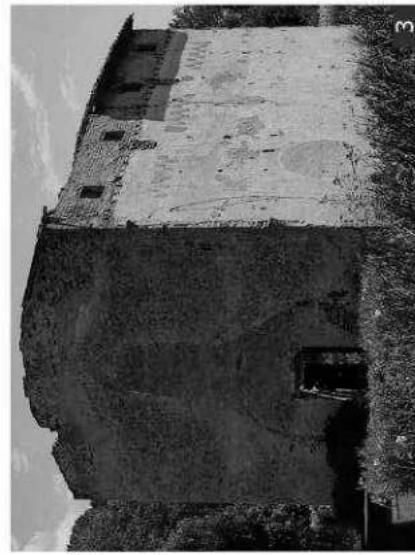
Elementi di degrado: tetto completamente crollato, parti di muratura crollate
Alterazioni tipologiche: -

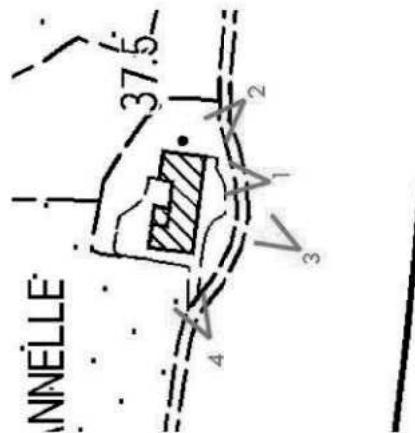
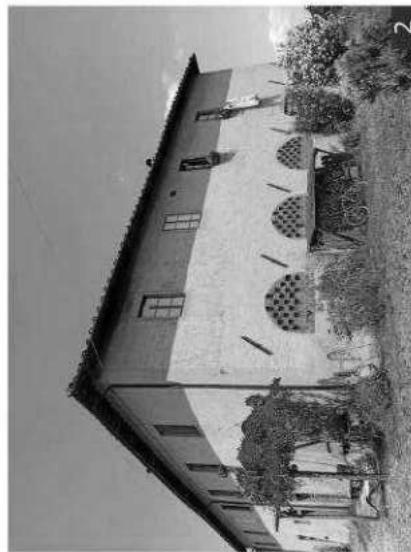
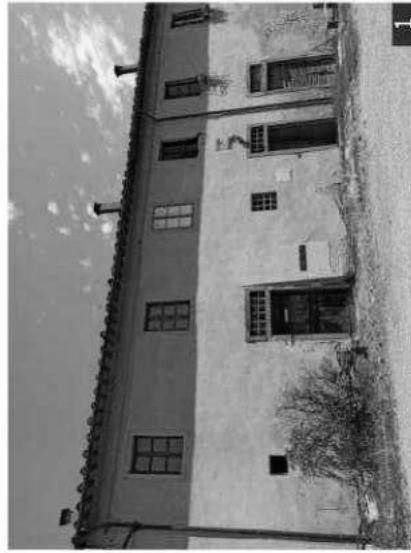
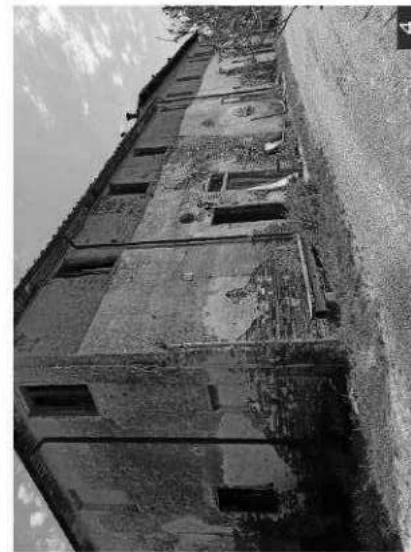
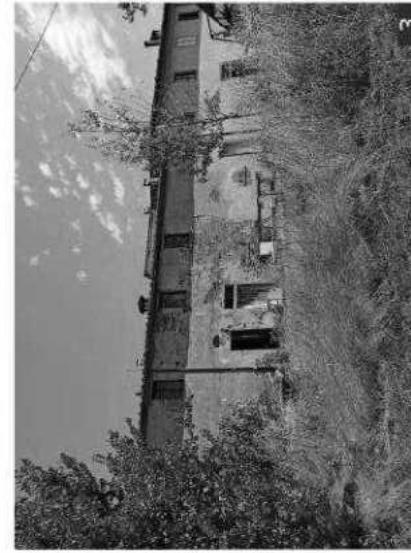
Scheda III S_096

A Stato di conservazione: sufficiente

Paramento murario esterno: intonaco
Tipologia della copertura: a padiglione
in coppi e tegole con sottogronda in legno e
laterizio tradizionale

Elementi di pregio ambientale: posizione
panoramica
Elementi di degrado: distacco dell'intonaco
Alterazioni tipologiche: -

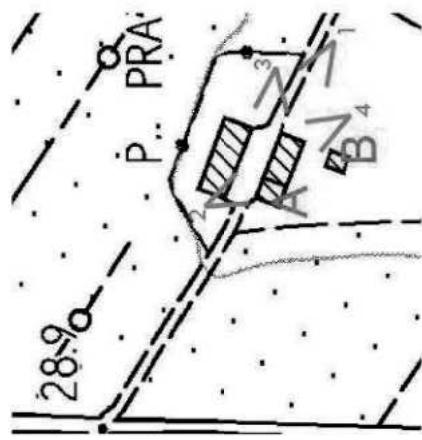
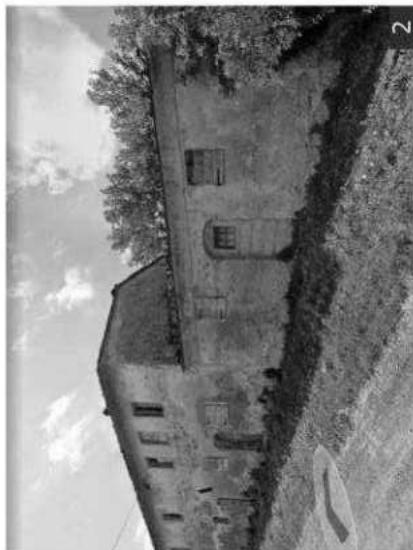
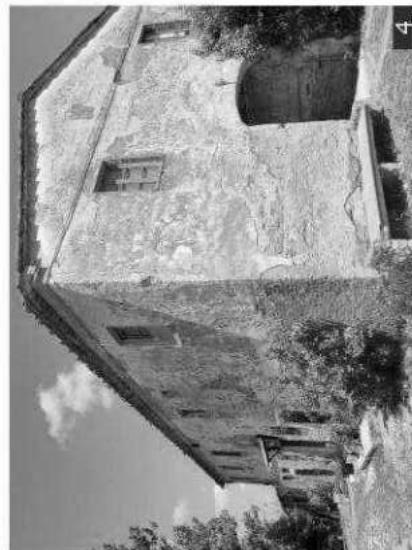
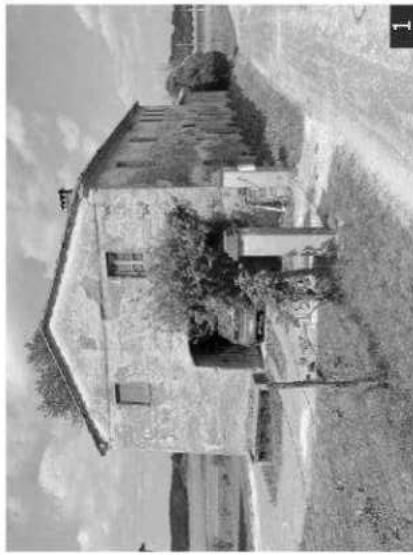
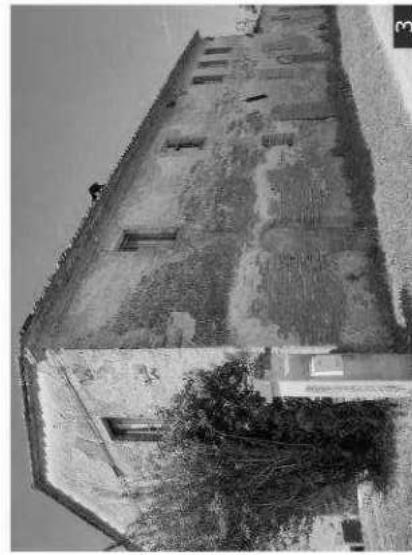
Scheda IIIIS_097

A
Stato di conservazione: sufficiente
Paramento murario esterno: intonaco a
grezzo
Tipologia della copertura: a capanna in
coppi e tegole con sottogonda modanato in
laterizio
Elementi o finiture di pregio:-
Elementi di pregio ambientale: -
Elementi di degrado: distacco dell'intonaco
Alterazioni tipologiche: -

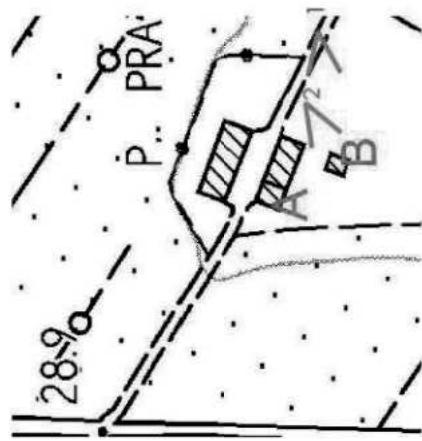
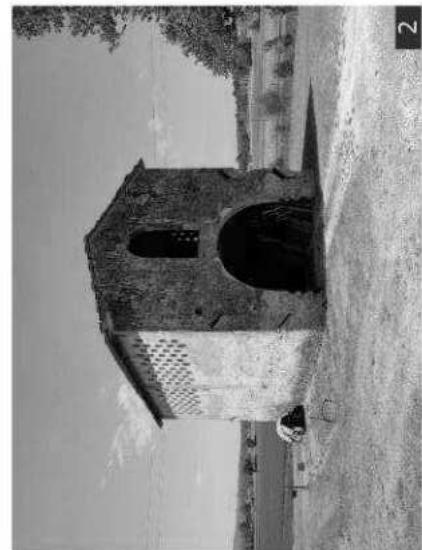
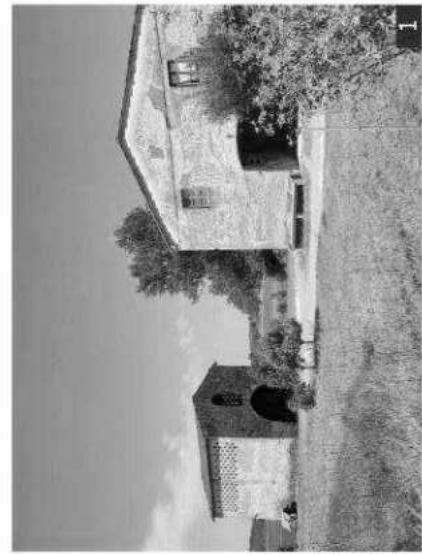
B
Stato di conservazione: sufficiente
Paramento murario esterno: intonaco a gresce

Tipologia della copertura: a capanna in coppi e tegole

Elementi di degrado: distacco dell'intonaco
Alterazioni tipologiche: -

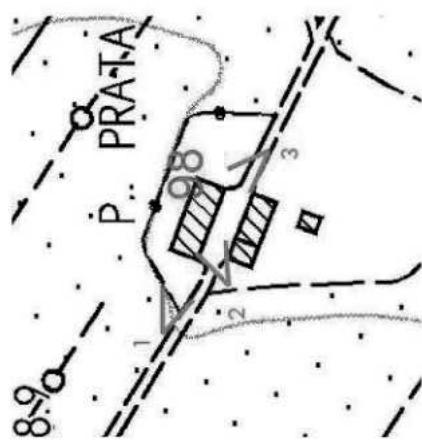
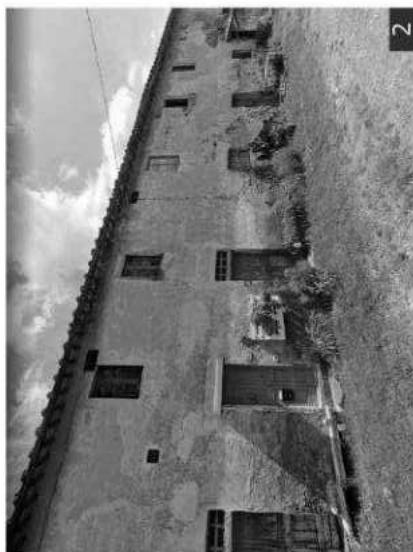
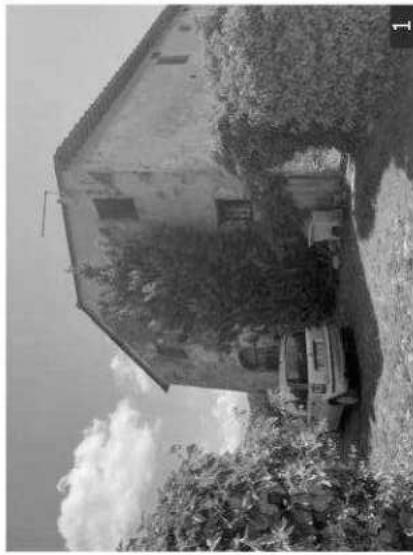
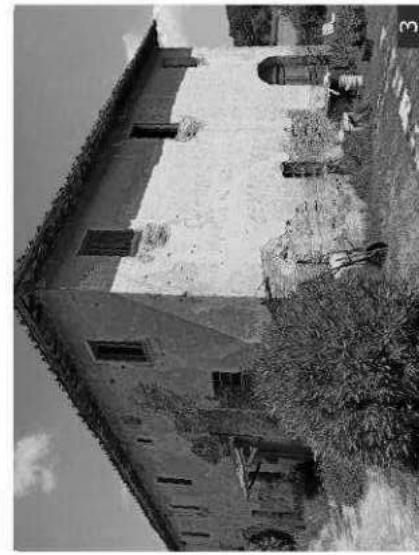
Scheda IIIS_098

A Stato di conservazione: sufficiente

Paramento murario esterno: intonaco
Tipologia della copertura: a padiglione
in coppi e tegole con sottogronda in legno e
laterizio tradizionale

Elementi di degrado: distacco dell'intonaco
Alterazioni tipologiche: -

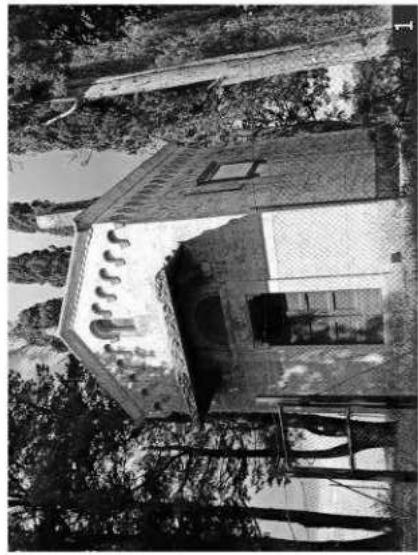
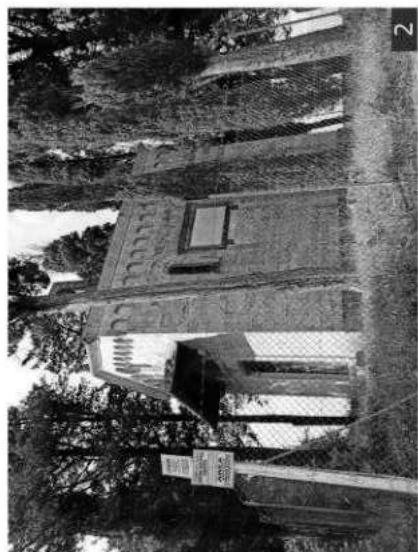
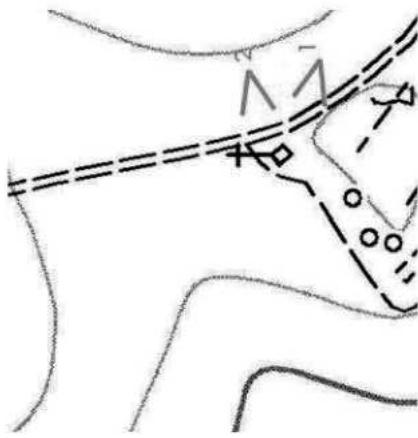
Scheda III S_099

A
Stato di conservazione: sufficiente
Paramento murario esterno: rivestimento in pietra
Tipologia della copertura: a capanna in coppi e tegole
Elementi o finiture di pregio: decorazioni in pietra nel sottogonda, sulla facciata e alle aperture
Elementi di pregio ambientale: -
Elementi di degrado: -
Alterazioni tipologiche: -

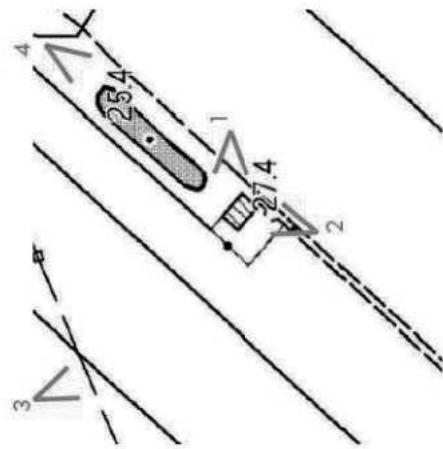
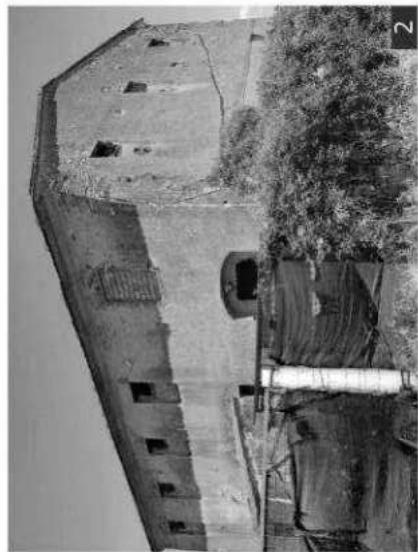
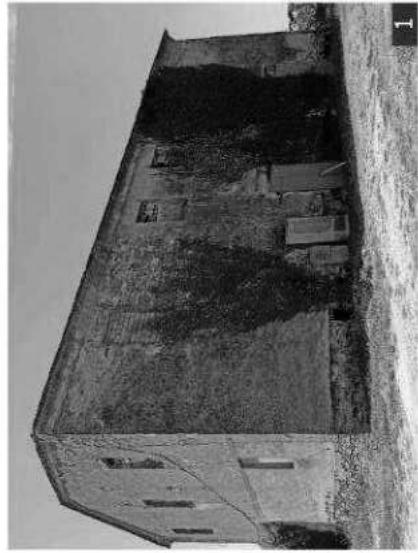
Scheda III S_100

Stato di conservazione: rudere
Paramento murario esterno:

intonaco a grezzo
Tipologia della copertura: a falde
in coppi e teloghe con modanato in
latenizio

Elementi di pregio ambientale: -
Elementi di degrado: evidenti lesioni
nella muratura, distacco dell'intonaco

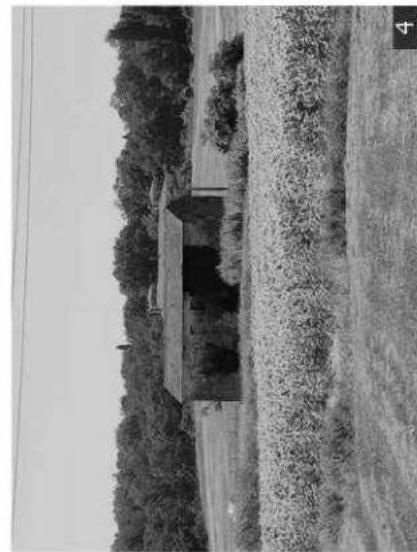
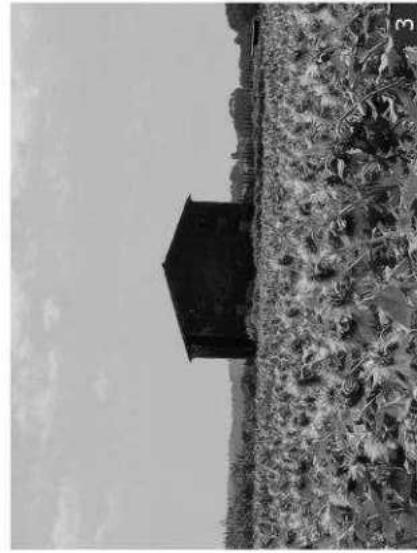
Alterazioni tipologiche: finestre
tamponate

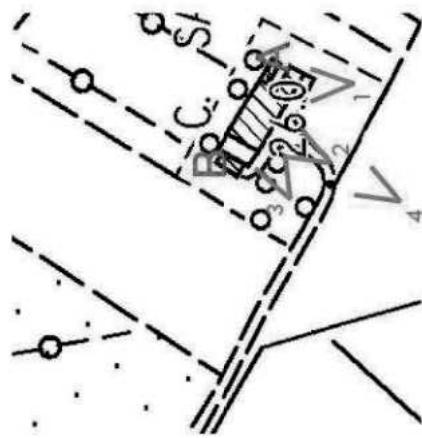
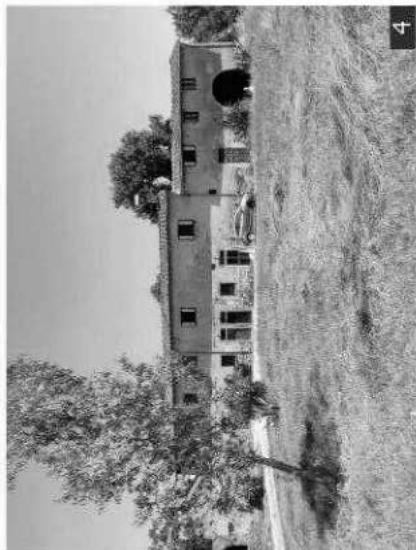
Scheda IIIIS_103

A
Stato di conservazione: sufficiente
Paramento murario esterno: intonaco a grezzo
Tipologia della copertura: a capanna in coppi e tegole con sottogonda in laterizio
Elementi o finiture di pregio:-
Elementi di pregio ambientale:-
Elementi di degrado: distacco dell'intonaco
Alterazioni tipologiche: -

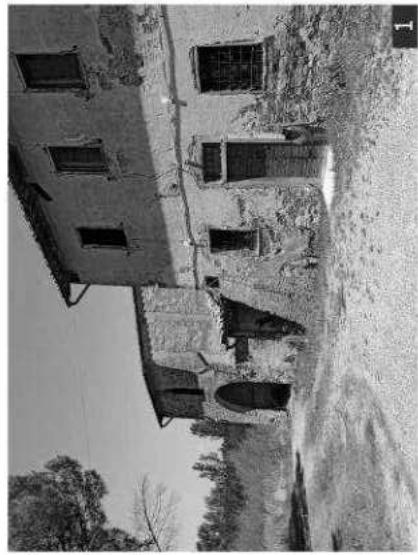
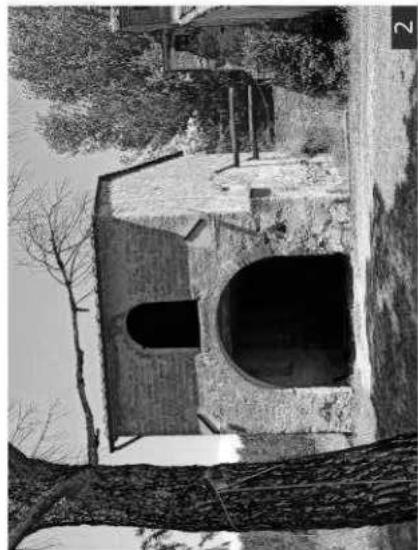
B
Stato di conservazione: sufficiente
Paramento murario esterno: intonaco a grezzo

Tipologia della copertura: a capanna in coppi e tegole

Elementi di degrado: esteso distacco dell'intonaco e degrado della muratura

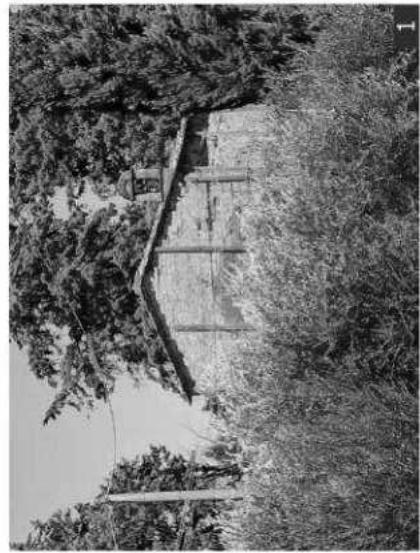
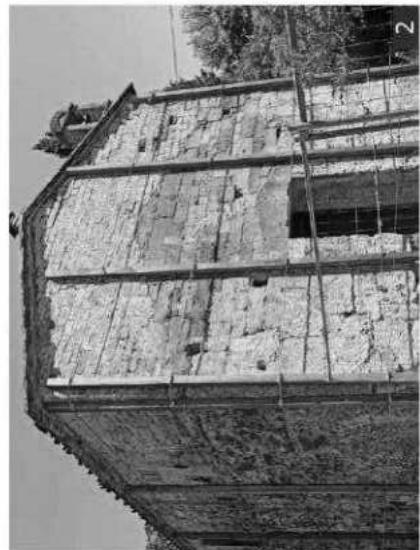
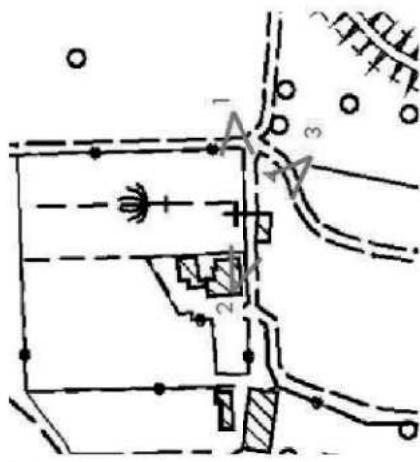
Scheda VIS_108

Stato di conservazione: messa in sicurezza statica

Paramento murario esterno: pietra e laterizio

Elementi di degrado: cedimento della muratura

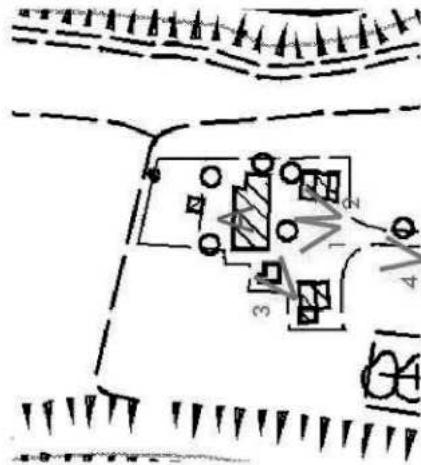
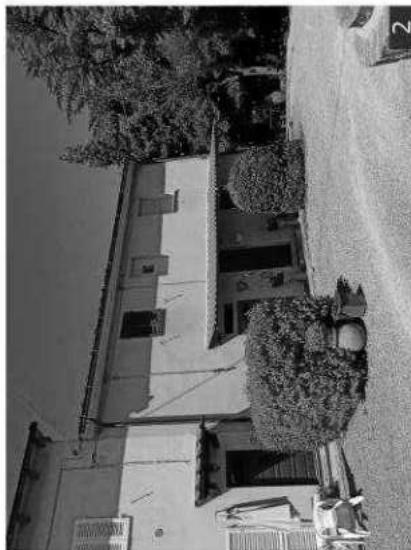
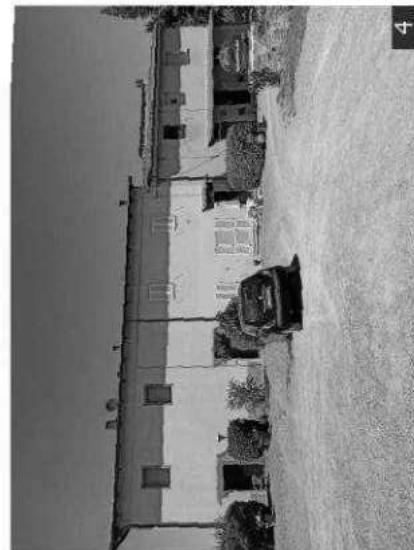
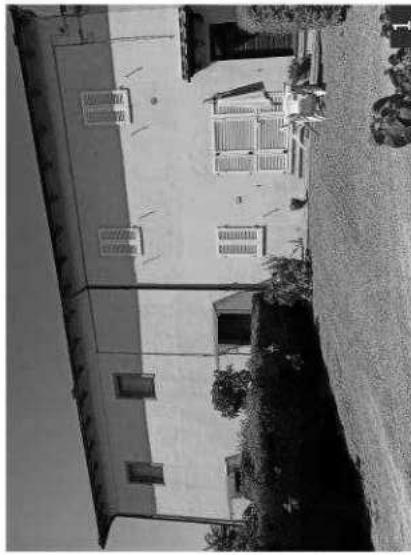
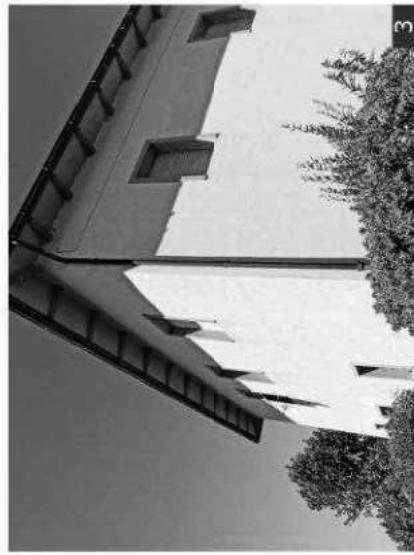
A
Stato di conservazione: buono
Paramento murario esterno:
intonaco

Tipologia della copertura:
in parte a capanna e in parte a
padiglione in coppi e tegole
Elementi o finiture di pregio: pazzo
in laterizio

Elementi di pregio ambientale: -
Elementi di degrado: infissi incongrui
inserimento di tettorie

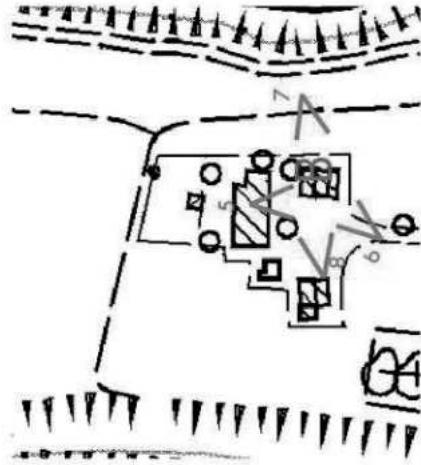
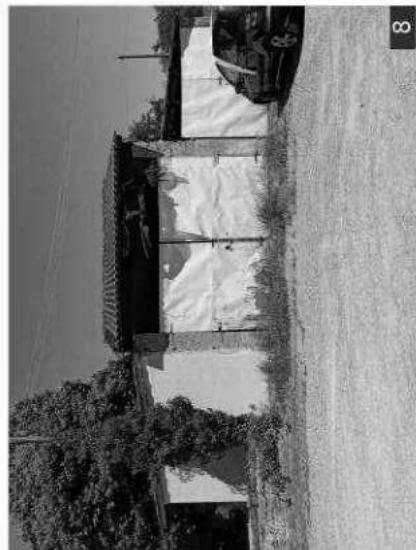
B
Stato di conservazione: buono
Paramento murario esterno:
intonaco
Tipologia della copertura: a falde in
coppi e tegole
Elementi o finiture di pregio: -
Elementi di pregio ambientale: -
Elementi di degrado: -
Alterazioni tipologiche: infissi
incongrui e tamponature

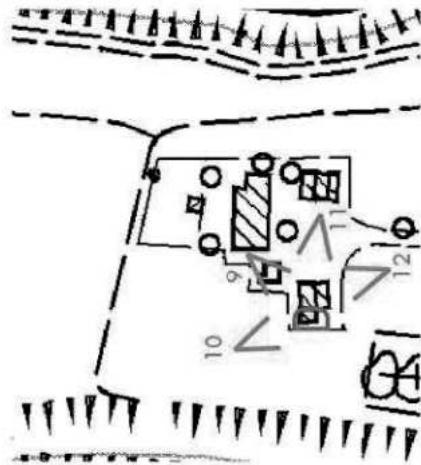
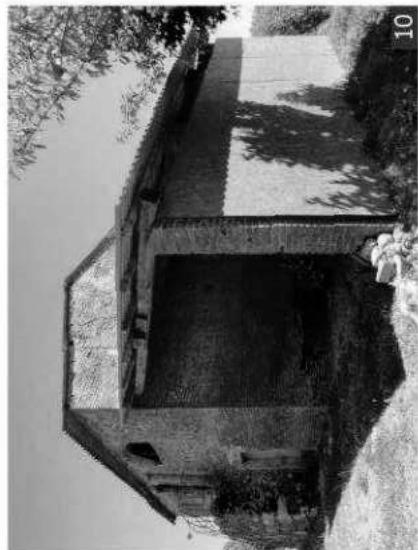
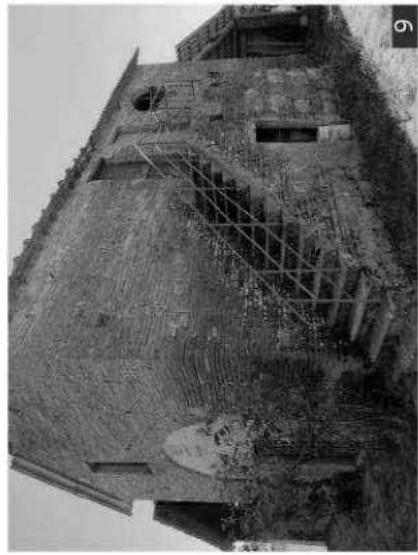
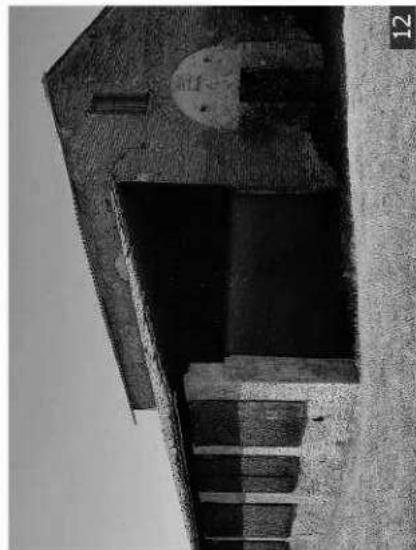
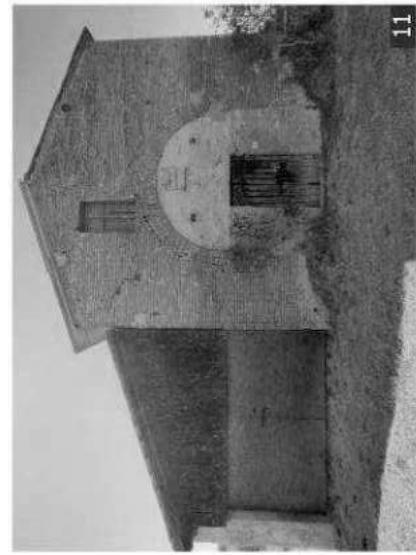
D
Stato di conservazione: sufficiente
Paramento murario esterno:

muratura
in parte ed in parte a falda in coppi e
tegole

Elementi di degrado: -

Alterazioni tipologiche: -

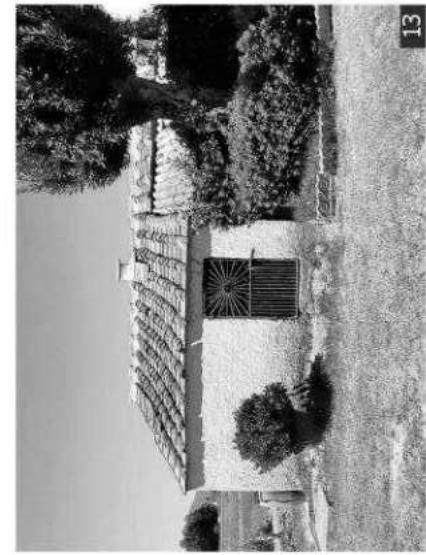
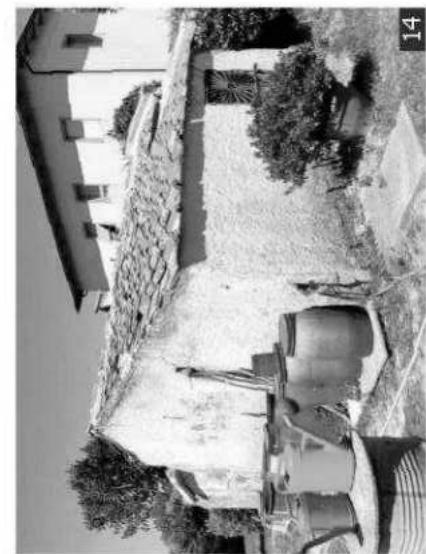
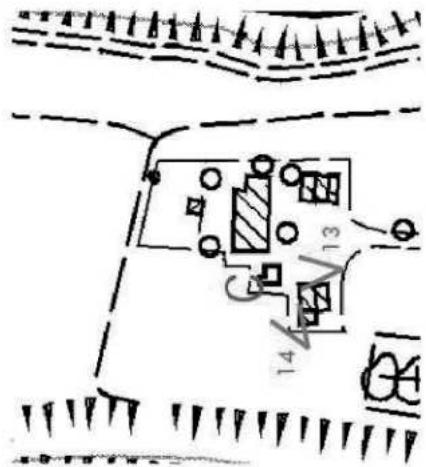
C
Stato di conservazione: buono
Paramento murario esterno:
intonaco
Tipologia della copertura: a capanna
in coppi e tegole
Elementi o finiture di pregio: -
Elementi di pregio ambientale: -
Elementi di degrado: -
Alterazioni tipologiche: sostituzione
di parte della copertura

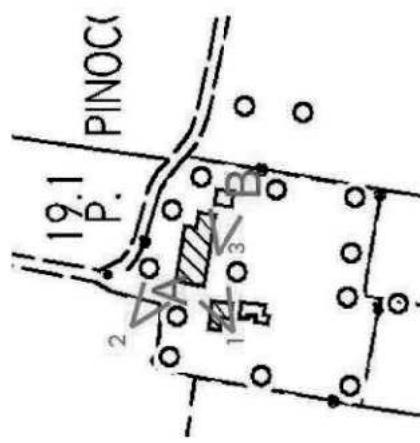
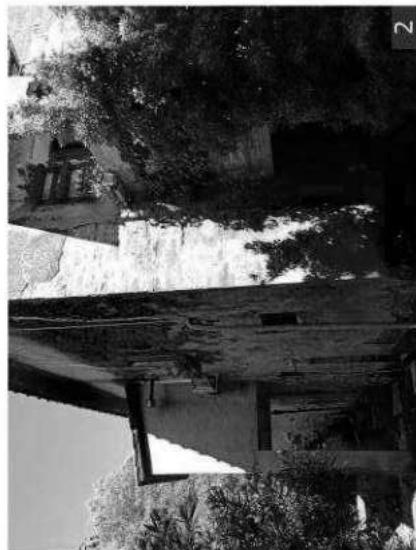
A
Stato di conservazione: sufficiente
Paramento murario esterno: intonaco
Tipologia della copertura: a capanna in coppi e tegole
Elementi o finiture di pregio:-
Elementi di pregio ambientale:-
Elementi di degrado: degrado dell'intonaco
Alterazioni tipologiche: scala in cemento e tettoia

B
Stato di conservazione: pessimo, rudere
Paramento murario esterno: muratura
Tipologia della copertura: in parte a capanna e in parte a falda in coppi e tegole, con capriate in legno a vista
Elementi o finiture di pregio: capriate in legno
Elementi di pregio ambientale:-
Elementi di degrado: parti crollate
Alterazioni tipologiche: -

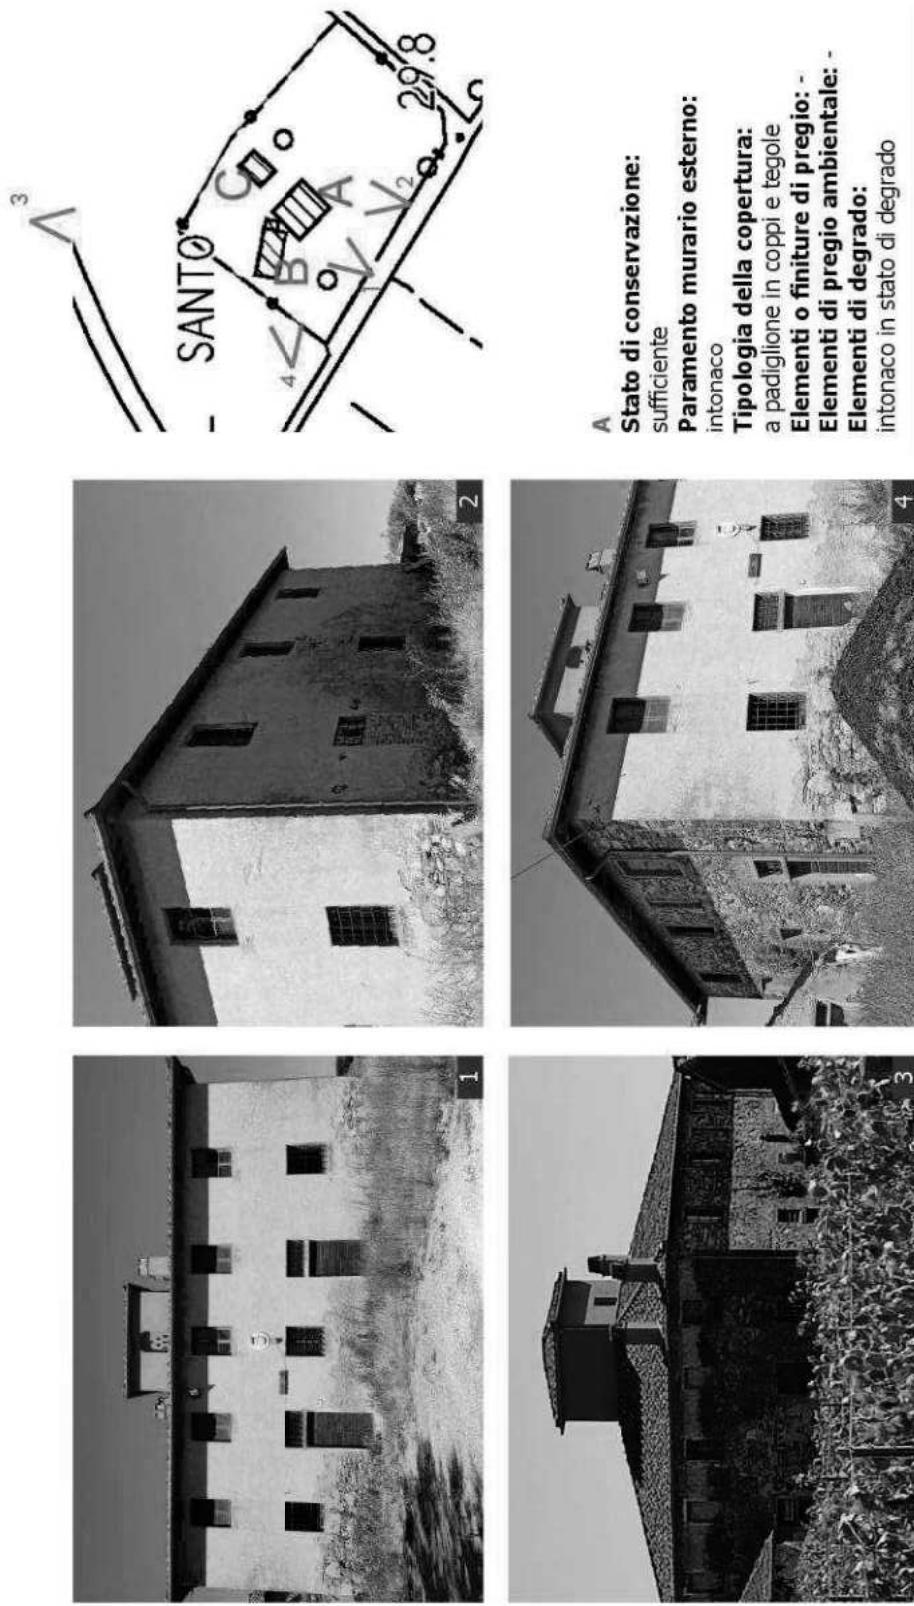
Scheda IV/S_123

A
Stato di conservazione:
sufficiente
Paramento murario esterno:
intonaco

Tipologia della copertura:
a padiglione in coppi e tegole
Elementi o finiture di pregio: -
Elementi di pregio ambientale: -
Elementi di degrado:
intonaco in stato di degrado

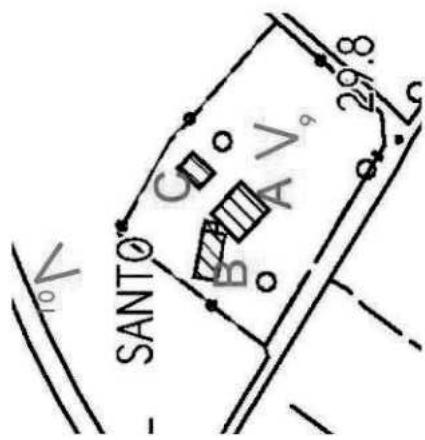
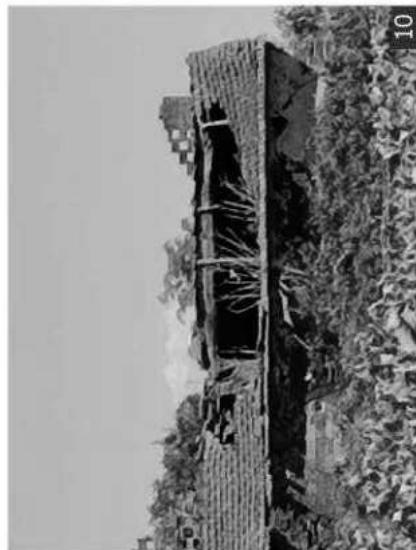
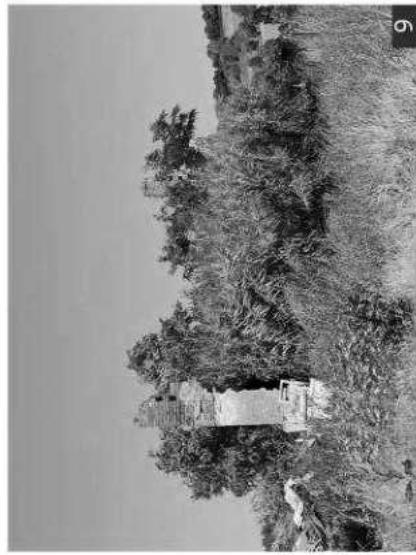
C
Stato di conservazione:
rudere

Paramento murario esterno:
intonaco

Elementi di degrado:
edificio in parte crollato

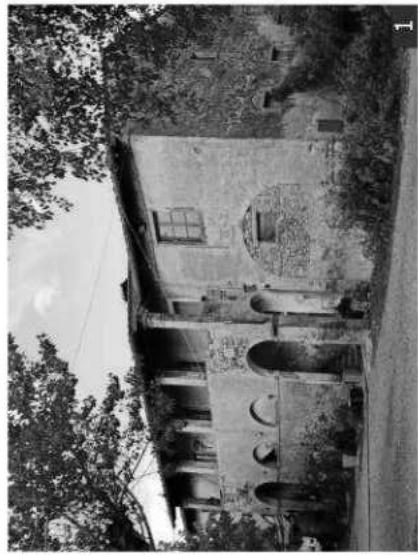
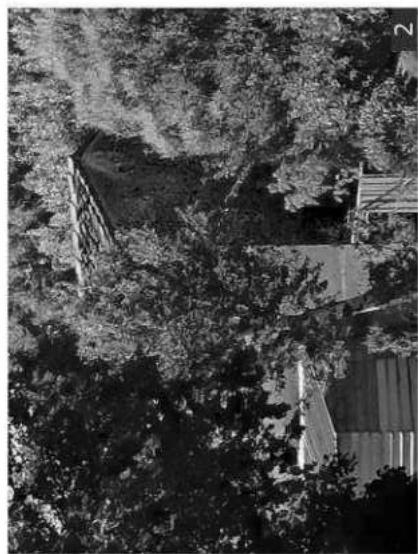
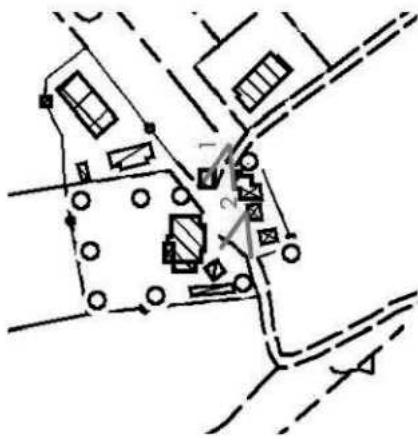
A
Stato di conservazione: scarso
Paramento murario esterno: intonaco a gresce

Tipologia della copertura: a capanna in coppi e tegole con sottogronda in laterizio

Elementi di pregio ambientale: -
Elementi di degrado: intonaco degradato

Alterazioni tipologiche: -
